ORIENTAÇÃO DE OBRA: QUADRA 07 – LOTE 01

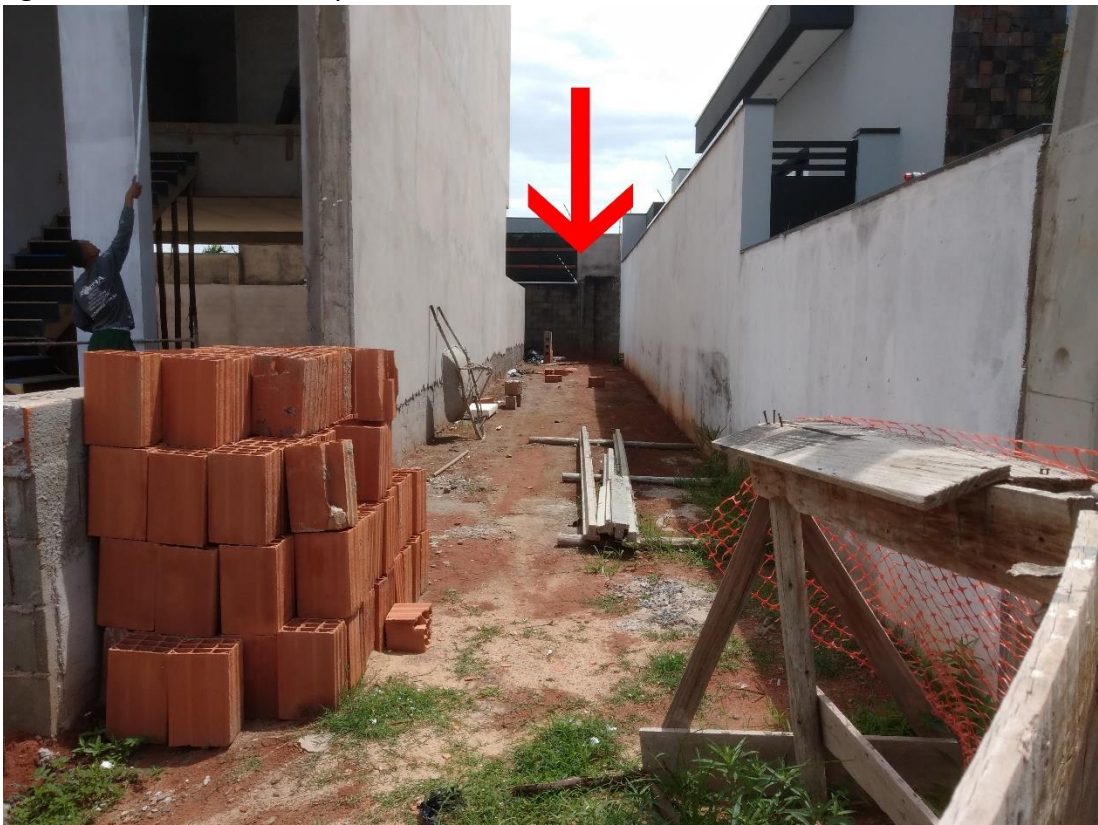
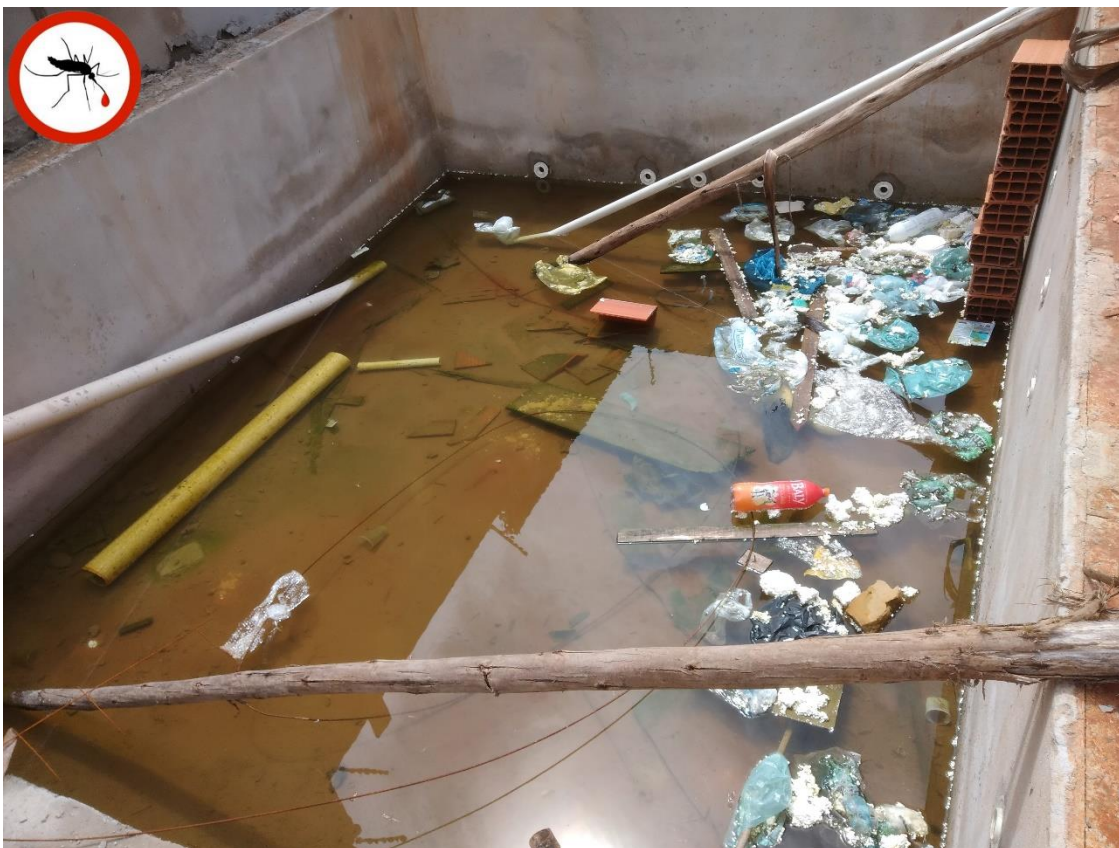
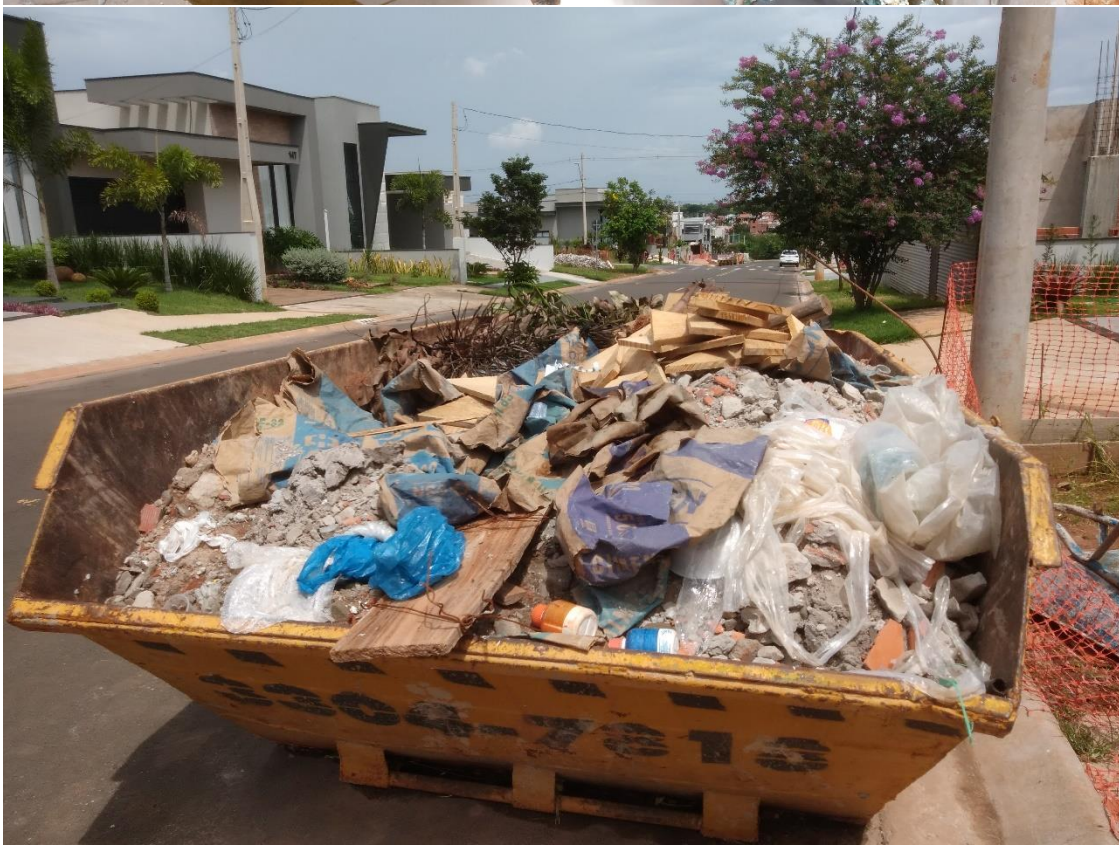
Identificamos conforme a fotografia abaixo, a seguinte irregularidade em desacordo com as especificações estatutárias a saber:

- 1 – Providenciar a limpeza total do espaço utilizado como lote de apoio, removendo todo o material, como orientado em loco.
- 2 – Providenciar a limpeza da piscina que se encontra com lixos, visando evitar um local de proliferação de mosquitos da dengue.
- 3 – Providenciar o fechamento da caçamba com tela de proteção visando que os materiais leves caiam sobre a via.
