ORIENTAÇÃO DE OBRA: Quadra 14 - Lote 01

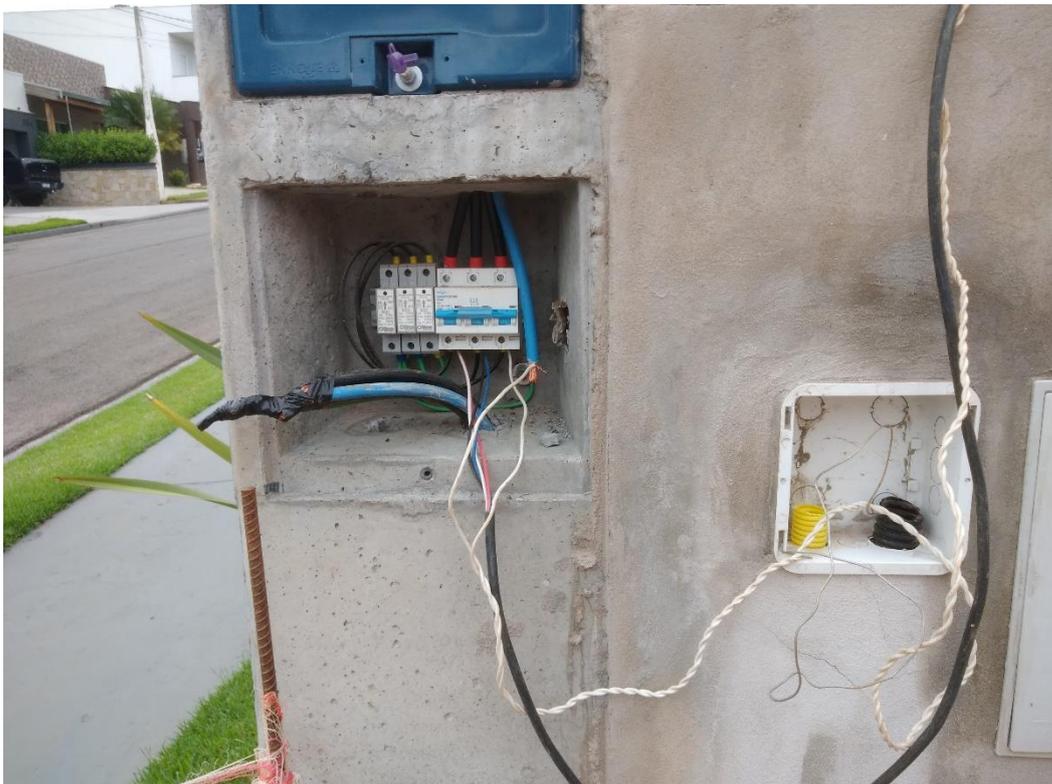
- 1 – Providenciar o fechamento da caixa de energia que se encontra com fios expostos, visando evitar acidentes.
- 2 – Orientar aos prestadores de serviço a manter a tela de proteção levantada quando não estiver sendo utilizada, visando evitar acessos, precavendo acidentes.
- 4 – Recomendamos que as tabuas sejam armazenadas em um suporte elevado do solo, visando evitar um local de proliferação de animais peçonhentos.
