**ORIENTAÇÃO DE OBRA: Quadra 06 – Lote 16**

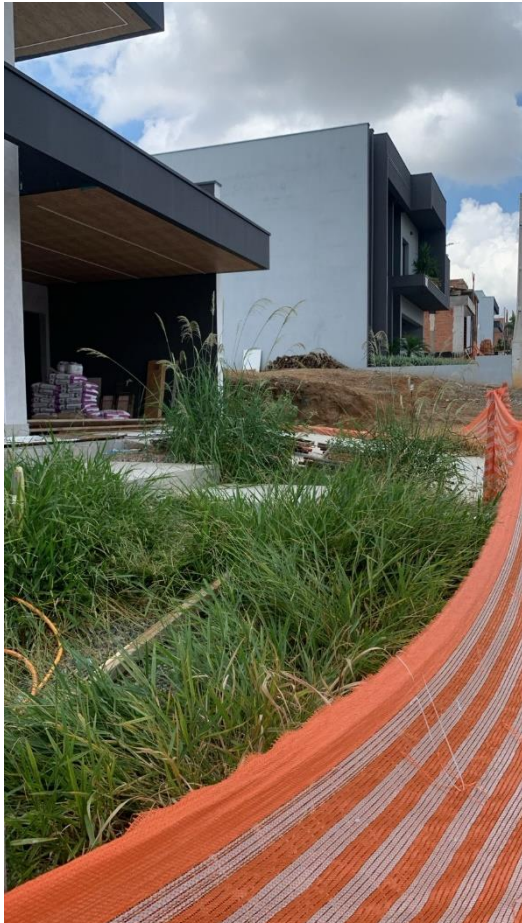
**Obs.: Quarta orientação a respeito do mato alto na obra.**

1 – Atenção ao mato alto presente na obra, providenciar com urgência a capinagem, evitando a proliferação de animais peçonhentos.

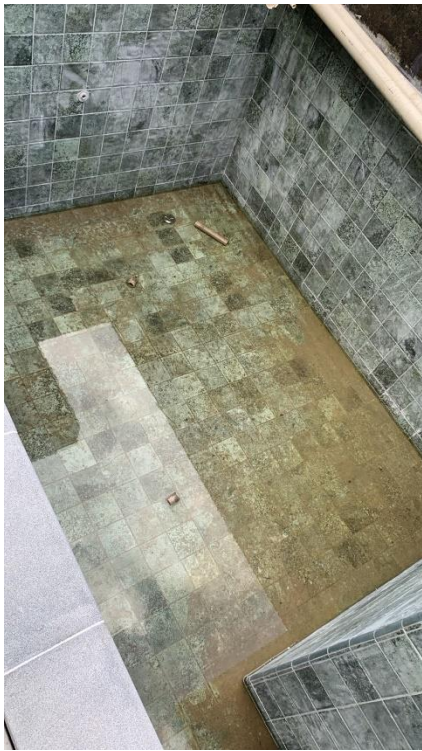
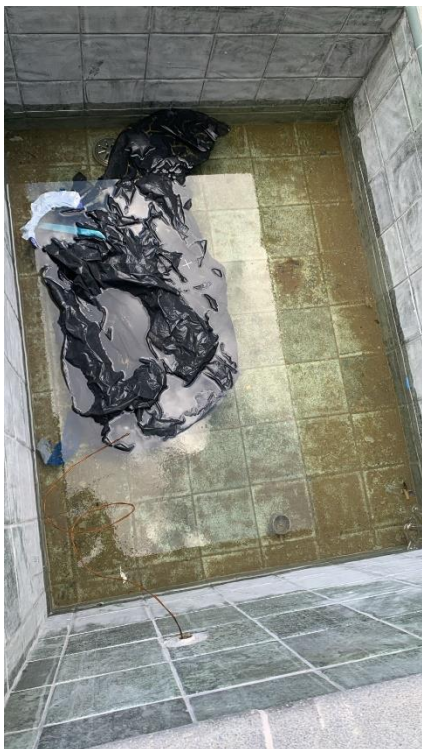
**Obs.: Segunda orientação a respeito da piscina com água parada.**

2 – Piscina casa de máquinas com água parada, local propício para a proliferação de mosquitos da dengue, durante a visita foi notada a presença de larvas na água, favor providenciar a adequação com cloro ou a remoção completa da água.

**Observação:** Visita realizada em 24/03/25, prazo para adequação de **48h** a partir do recebimento desta orientação. Caso a situação relatada acima esteja regularizada, favor desconsiderar a orientação e seguir o andamento da obra.
