ORIENTAÇÃO DE OBRA: Quadra 15 - Lote 16

Alerta: Segunda orientação sobre tela de proteção danificada e sobre roçagem de mato alto, favor providenciar a regularização.

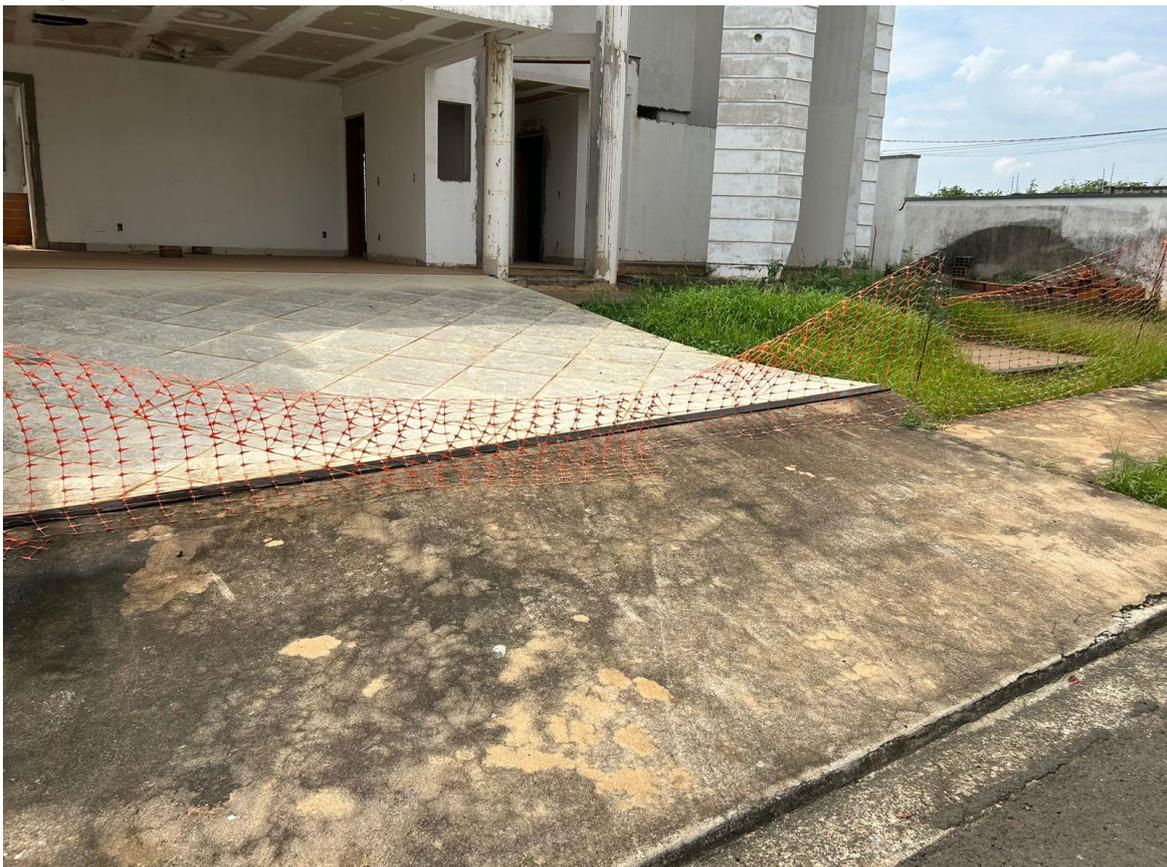
1 – Atenção a tela de proteção caída/danificada, favor providenciar a regularização visando evitar acessos a obra, precavendo possíveis acidentes.

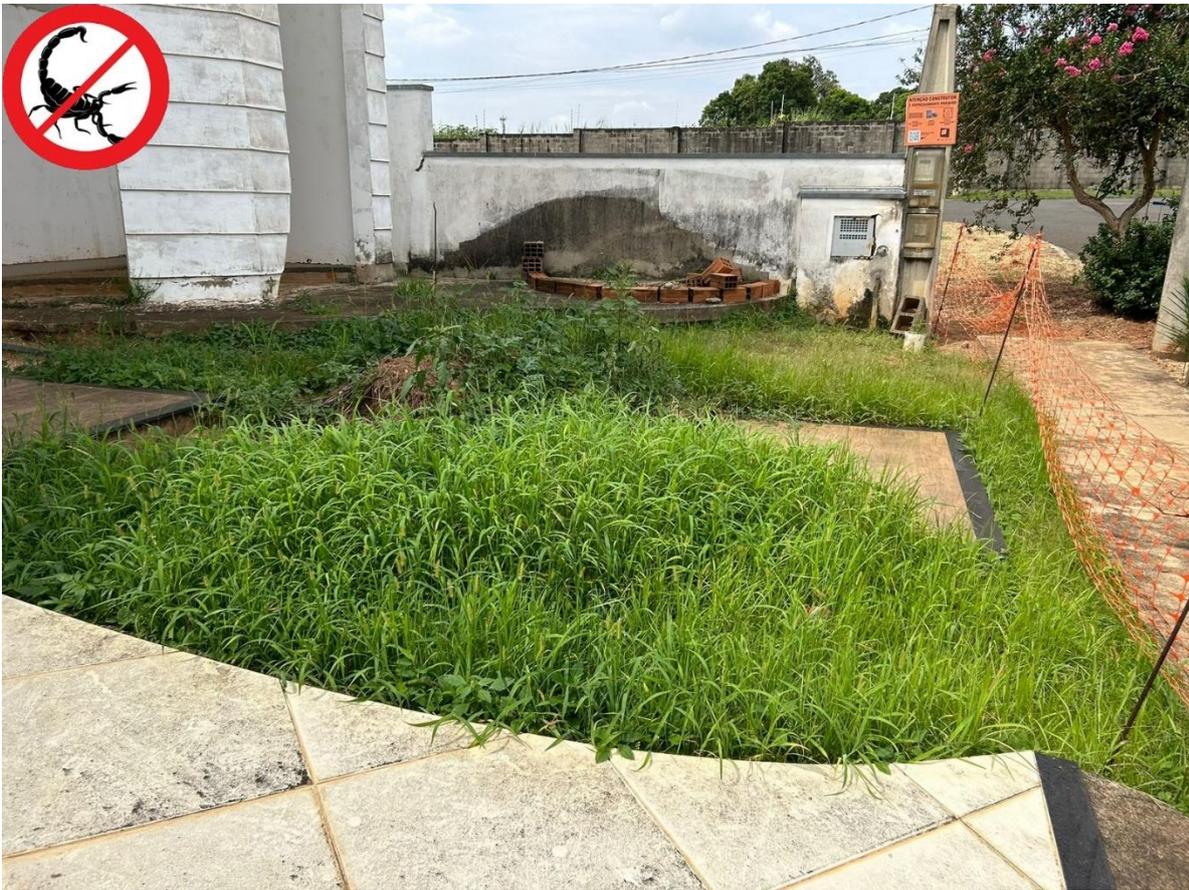
2 – Atenção ao mato alto presente na obra, favor providenciar uma roçagem afim de evitar um local de proliferação de animais peçonhentos.
