**Obs.: Quarta orientação a respeito do mato alto.**

**ORIENTAÇÃO DE OBRA: Quadra N - Lote 15**

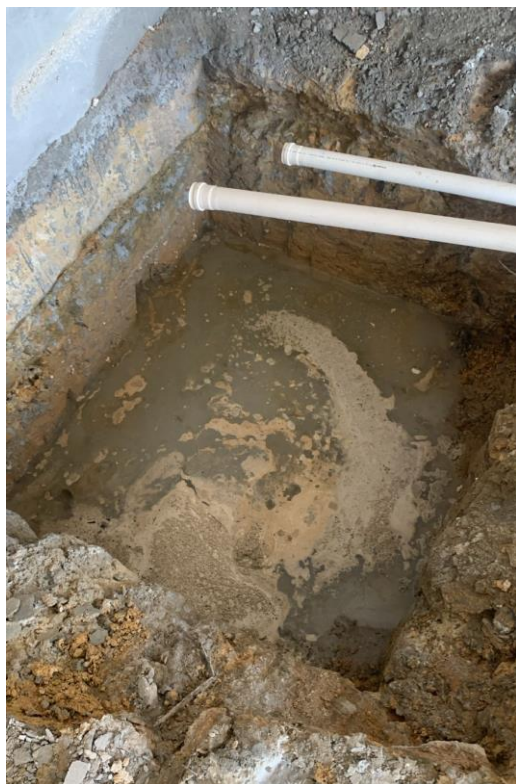
Identificamos conforme fotografia abaixo, a seguinte irregularidade em desacordo com as especificações estatutárias a saber:

1- Obra com água empoçada, local propício para a proliferação de mosquitos da dengue, providenciar com urgência o esgotamento completo da água.

**Observação:** Visita realizada em 09/04/25, prazo para adequação de 48hs a partir do recebimento desta orientação. Caso a situação relatada acima esteja regularizada, favor desconsiderar a orientação e seguir o andamento da obra.
