**Obs.: Terceira orientação a respeito dos materiais.**

**ORIENTAÇÃO DE OBRA: Quadra L - Lote 06**

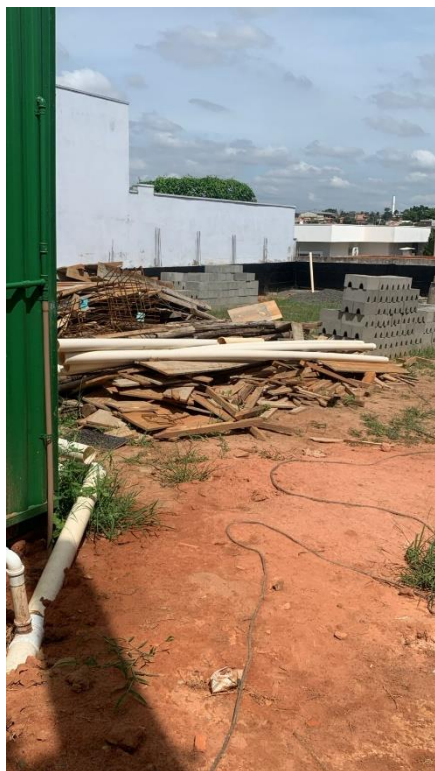
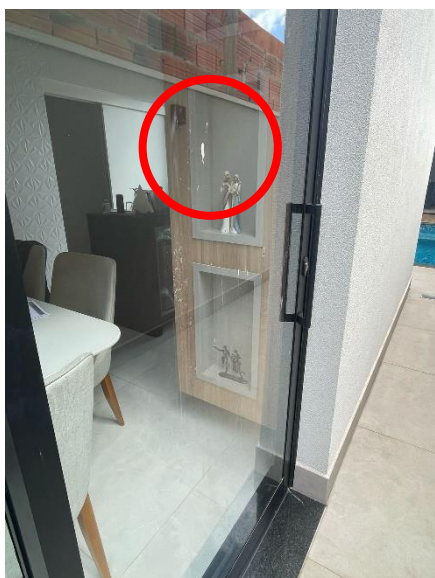
Identificamos conforme fotografia abaixo, a seguinte irregularidade em desacordo com as especificações estatutárias a saber:

- 1- Providenciar a organização nas tábuas e pontaletes que se encontram amontados, orientamos que fiquem de forma suspensa do solo, afim de evitar um local de proliferação de animais peçonhentos.
- 2- Orientar os prestadores de serviço a usarem uma proteção ao realizar serviços que possam respingar nas casas vizinhas.
