ORIENTAÇÃO DE OBRA: QUADRA 05 – LOTE 16

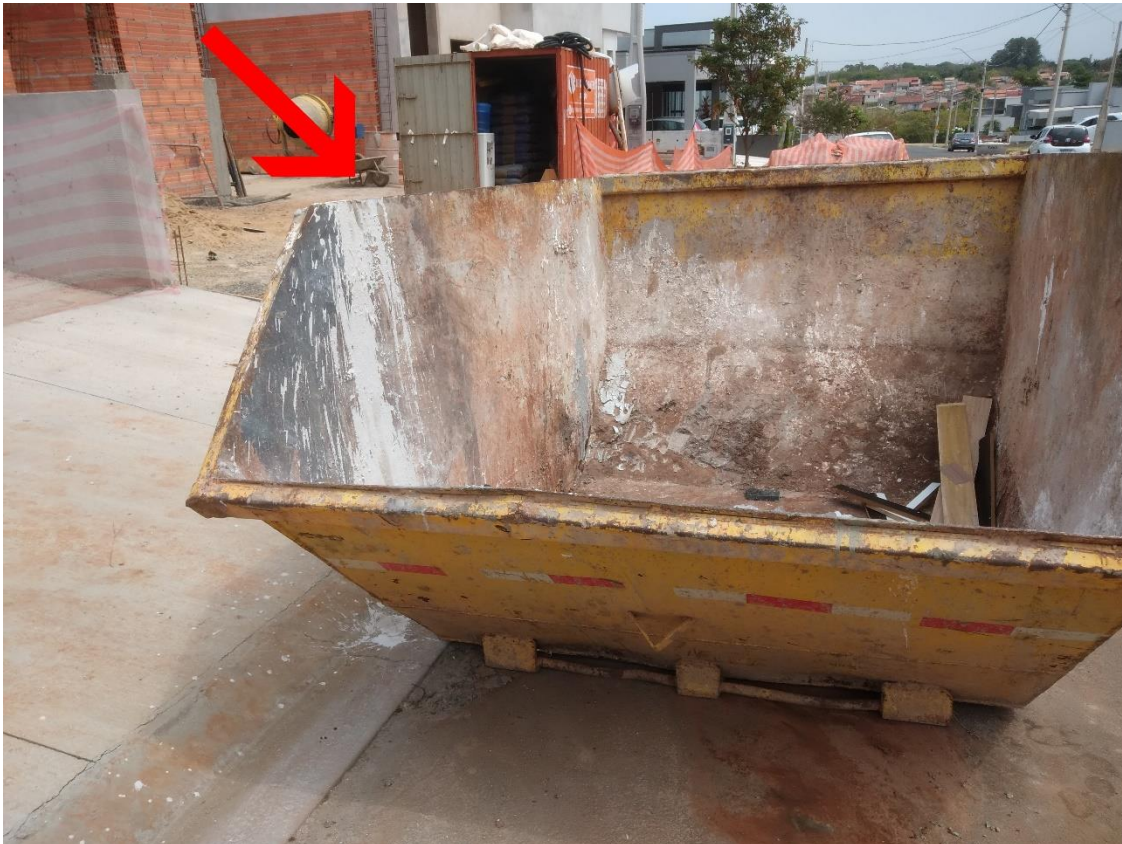
Identificamos conforme a fotografia abaixo, a seguinte irregularidade em desacordo com as especificações estatutárias a saber:

1 – Providenciar a colocação da tela de proteção na caçamba.

Observação: Visita realizada em 07/10/24, prazo para adequação de **48h** a partir do recebimento desta orientação. Caso a situação relatada acima estiver regularizada, favor desconsiderar a orientação e seguir o andamento da obra.
