ORIENTAÇÃO DE OBRA: Quadra 15 - Lote 20

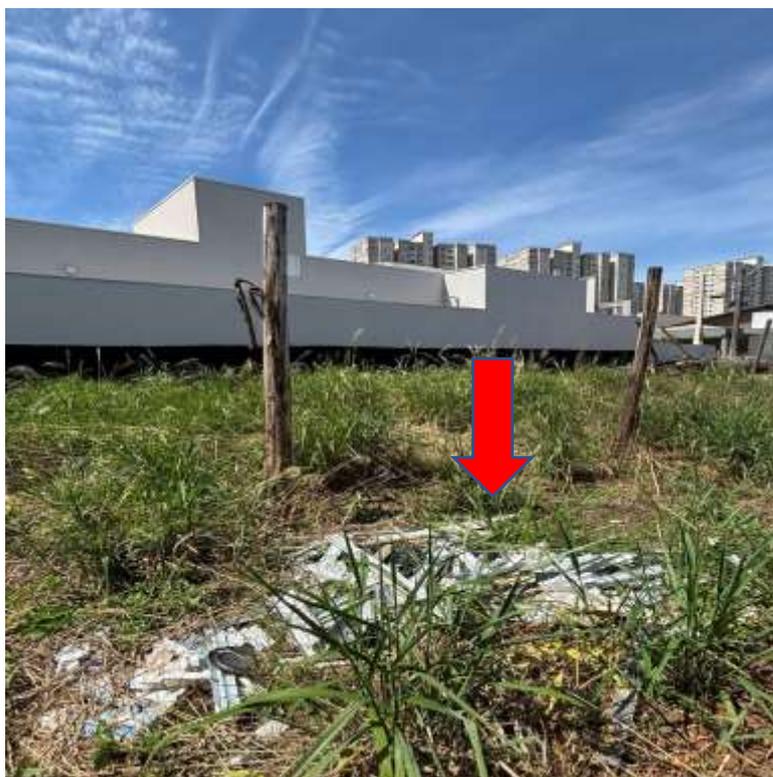
1 – Atenção aos entulhos acumulados que se encontra no lote de apoio, favor providenciar a remoção, visando evitar um local de proliferação de animais peçonhentos. Recomendamos que a obra tenha uma caçamba para evitar o acúmulo.

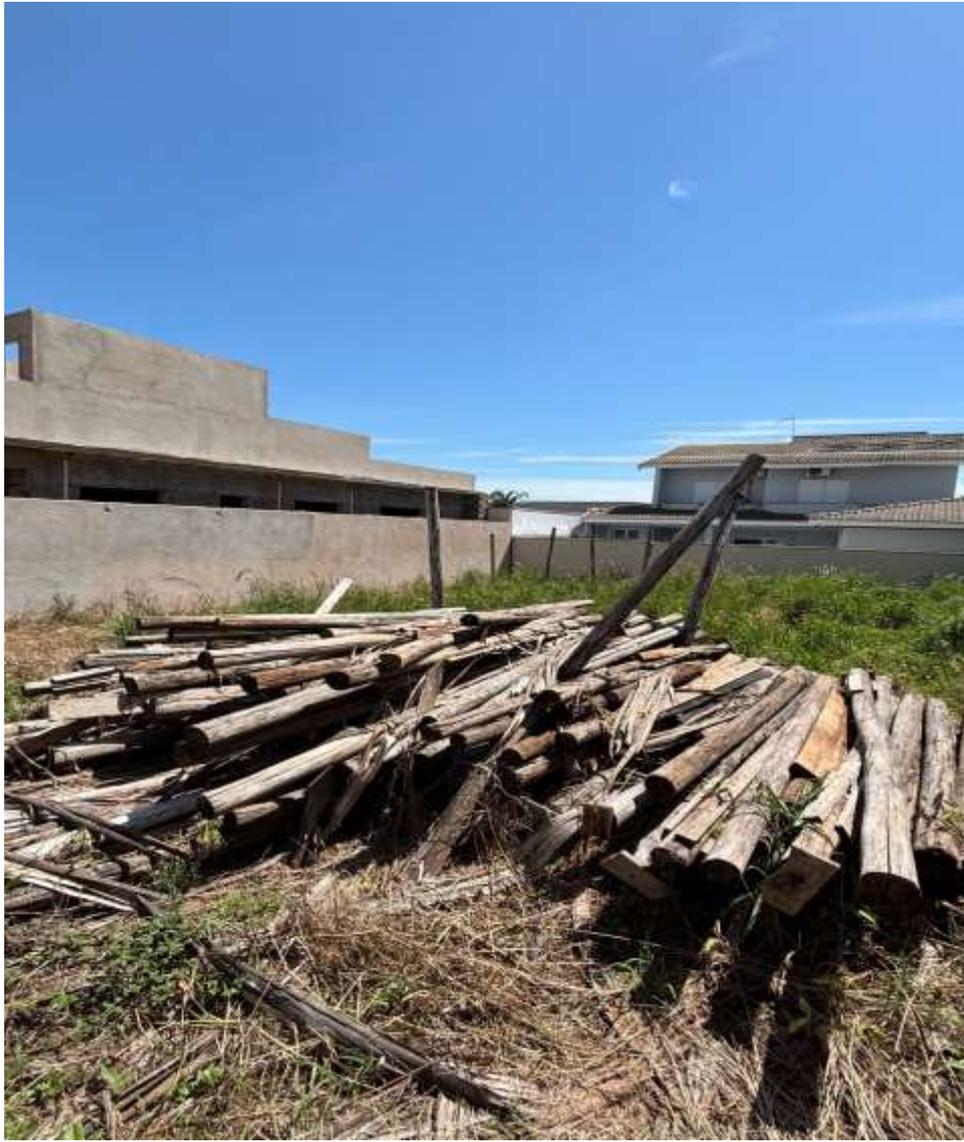
2 – Providenciar com urgência a organização dos pontaletes dentro do lote de apoio, orientar aos prestadores de serviço a realizar uma organização de modo que fiquem elevadas do solo e descartar os que não terão mais uso, visando evitar um local de proliferação de animais peçonhentos.
