**Obs.: Segunda orientação a respeito da caixa de energia.**

**ORIENTAÇÃO DE OBRA: Quadra K - Lote 05**

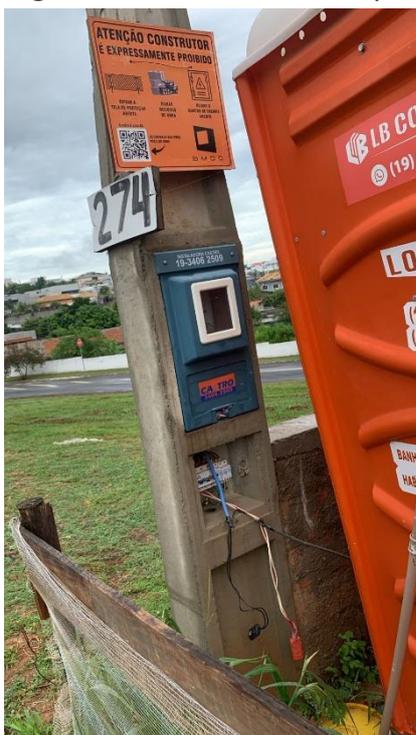
Identificamos conforme fotografia abaixo, a seguinte irregularidade em desacordo com as especificações estatutárias a saber:

1- Providenciar a colocação de da tampa na caixa de energia, visando evitar acidentes elétricos.
