ORIENTAÇÃO DE OBRA: Quadra H – Lote 19

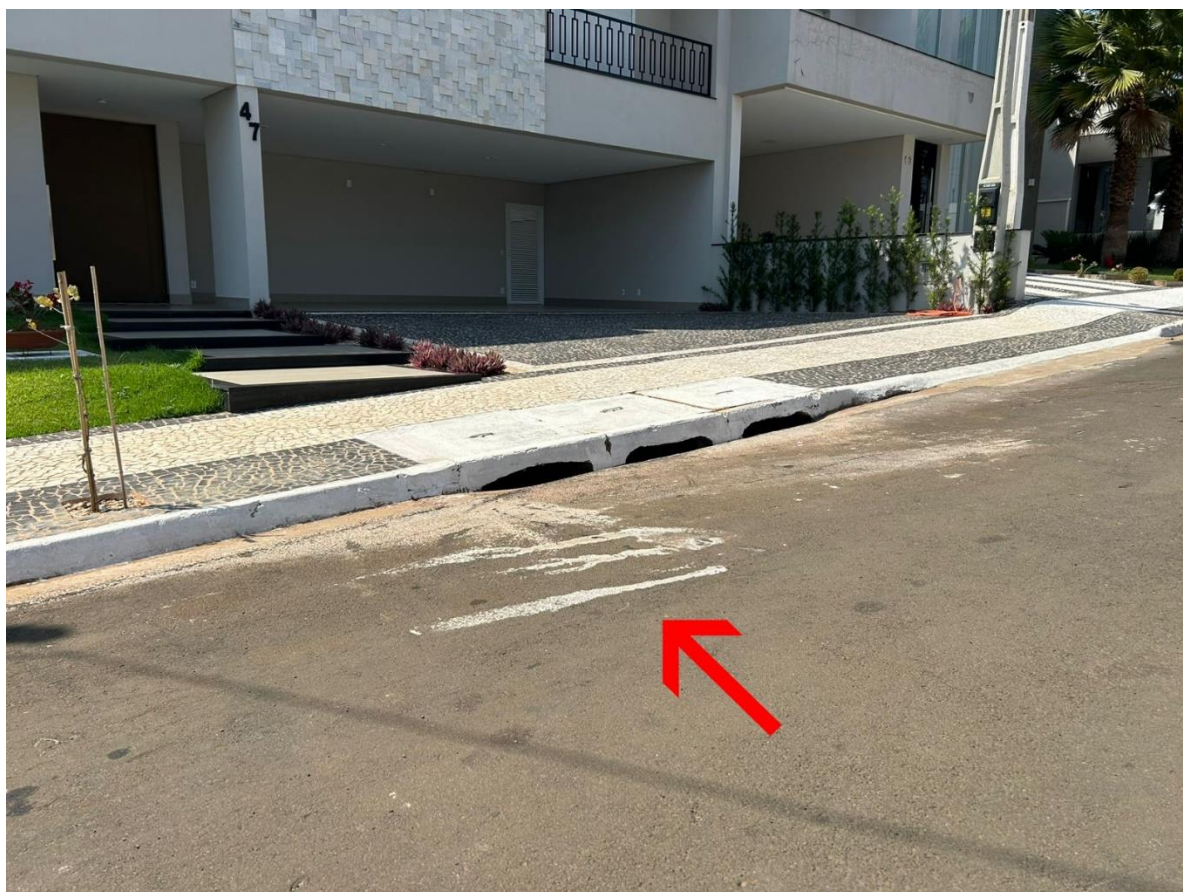
Identificamos conforme fotografia abaixo, a seguinte irregularidade em desacordo com as especificações estatutárias a saber:

1 – Providenciar a limpeza da via manchada devido ao provável escoamento de resíduos da caçamba.

Observação: Visita realizada em 30/09/24, prazo para adequação de **48h** a partir do recebimento desta orientação. Caso a situação relatada acima esteja regularizada, favor desconsiderar a orientação e seguir o andamento da obra.
