ORIENTAÇÃO DE OBRA: Quadra 10 Lote 07

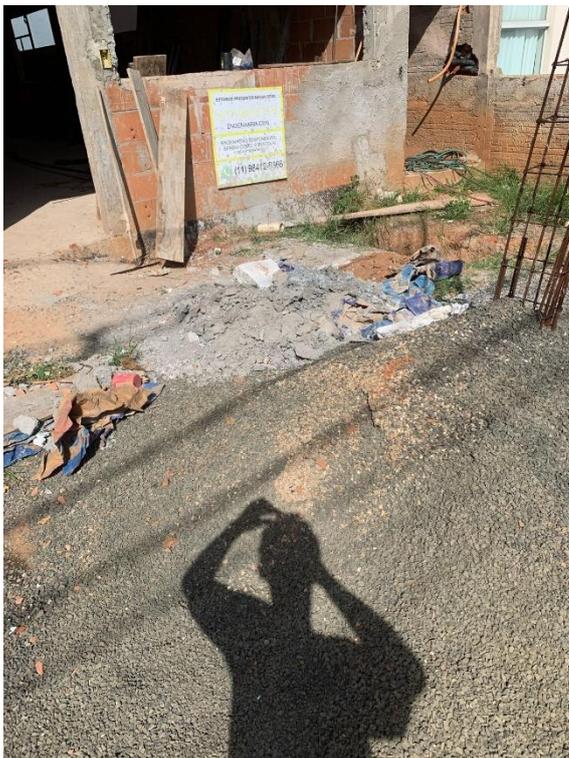
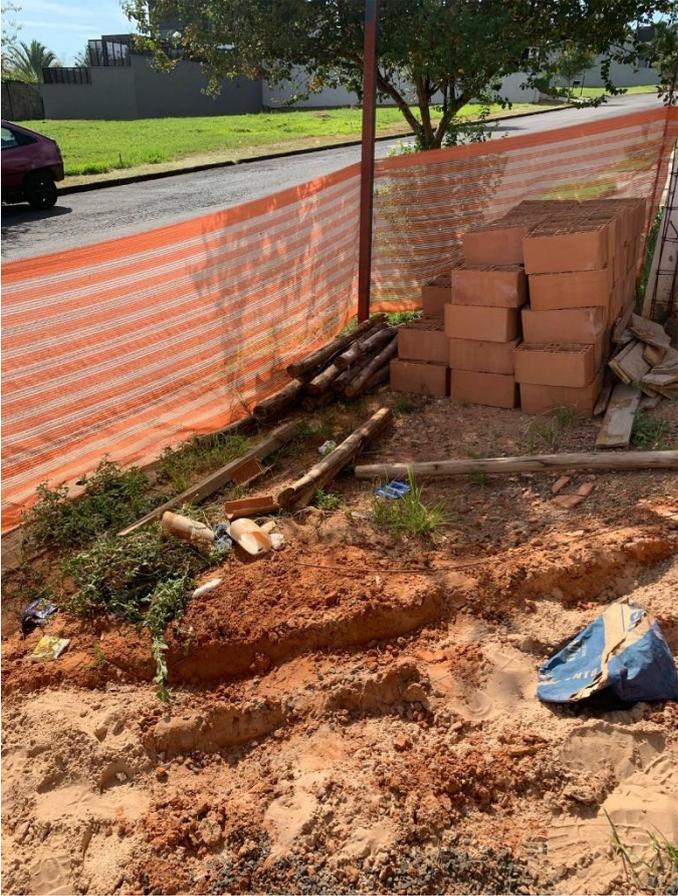
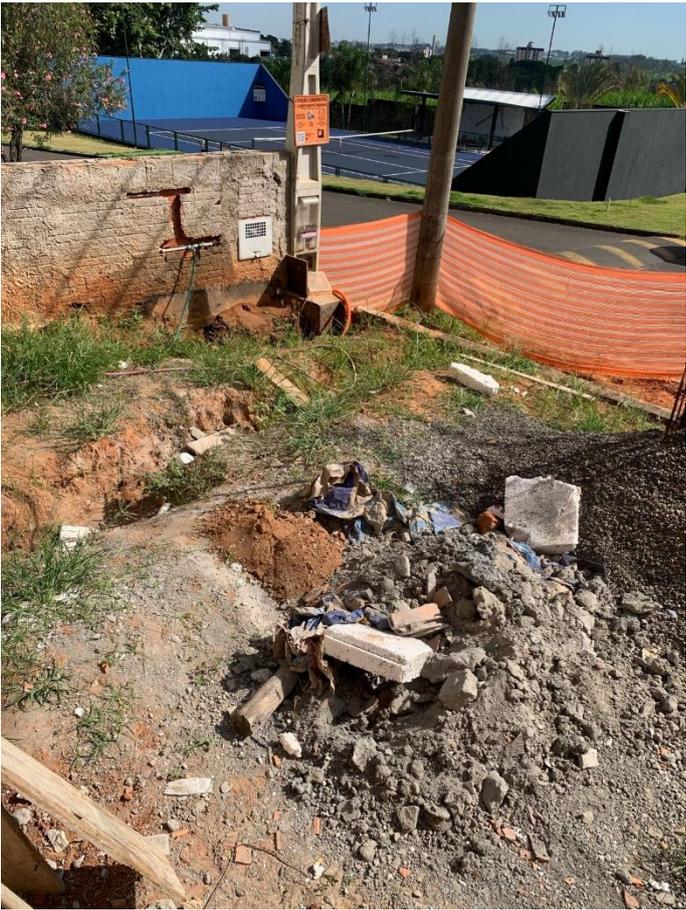
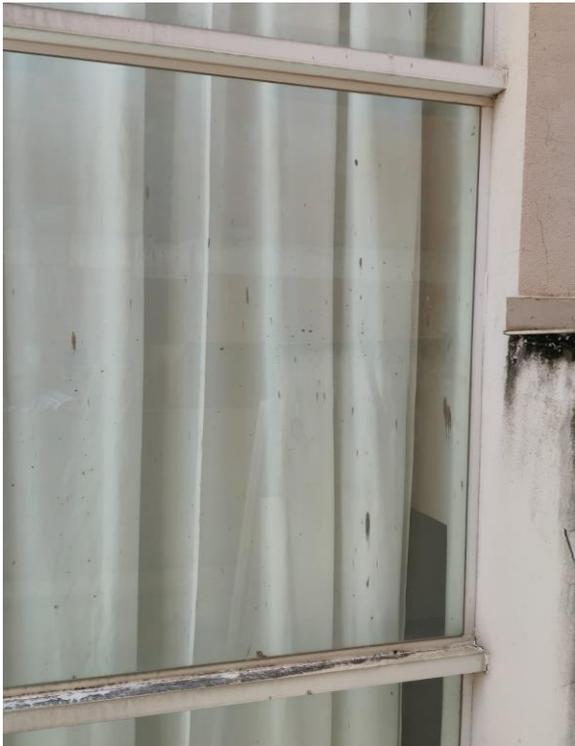
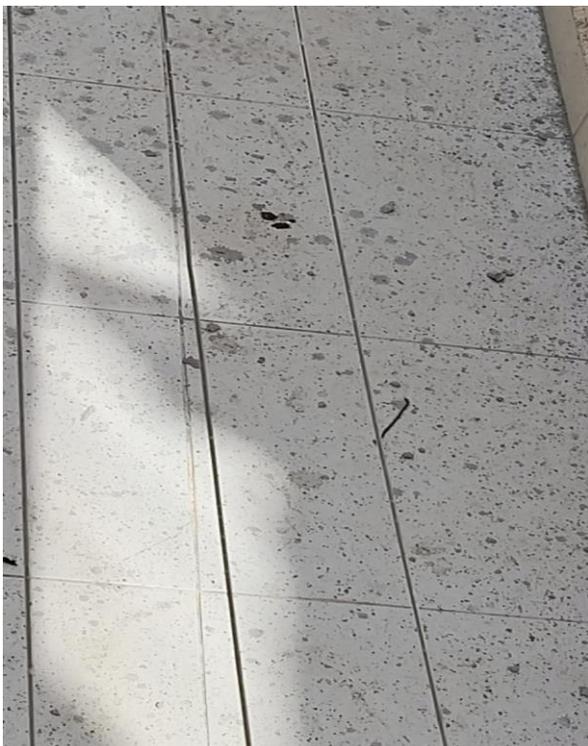
1 – Atenção aos entulhos acumulados que se encontra na obra, favor providenciar a remoção, além da organização dos materiais a serem utilizados, visando evitar um local de proliferação de animais peçonhentos. Orientamos que providenciem uma caçamba para retirada dos entulhos da obra.

2 – Providenciar com urgência a limpeza e solucionar os problemas da casa ao lado, que se encontra suja após o processo de concretagem, orientamos que ao realizar esses tipos de serviço, providenciar tela de proteção para evitar que ocorra esse tipo de transtorno ao vizinho.

Observação: Visita realizada em 27/02/2025, prazo para adequação 48h, a partir do recebimento desta orientação. Caso a situação relatada acima esteja regularizada, favor desconsiderar a orientação e seguir o andamento da obra.
