### **ORIENTAÇÃO DE OBRA: Quadra I – Lote 10**

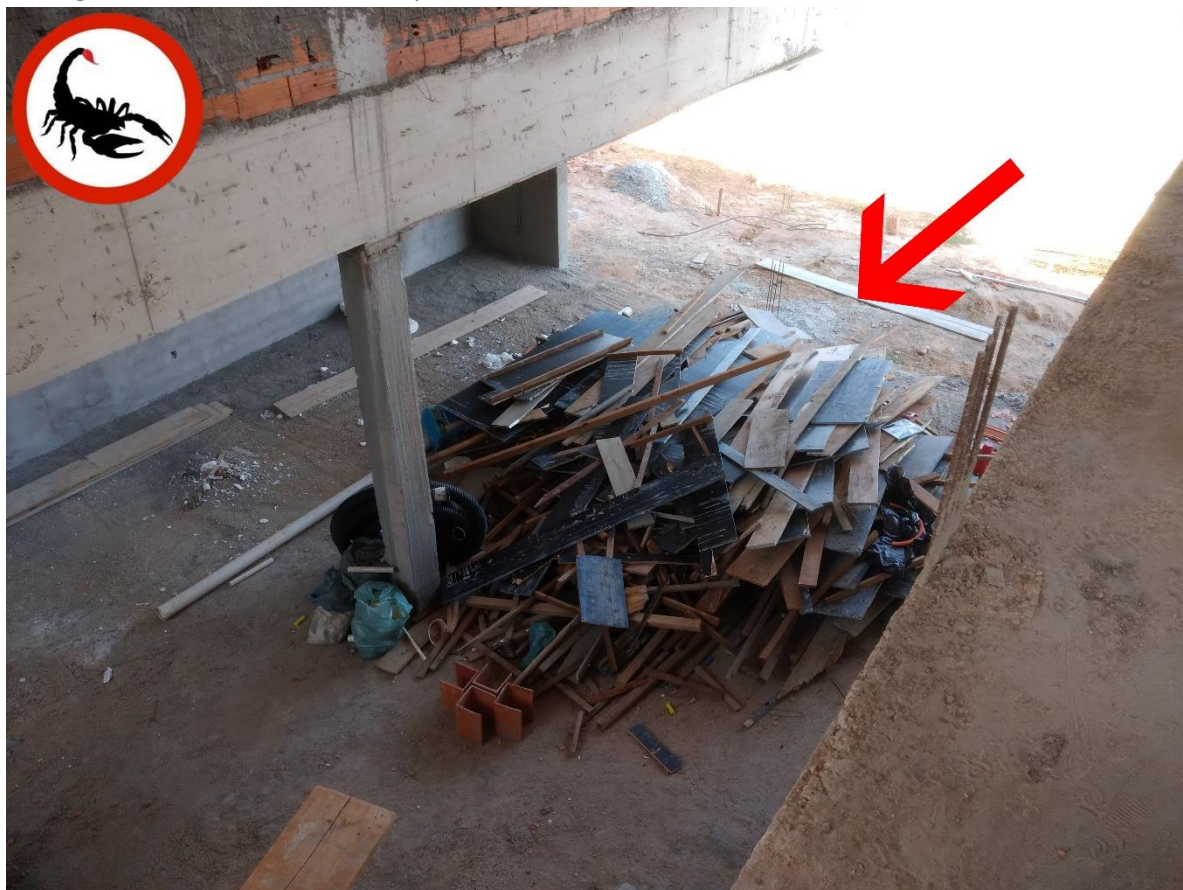
Identificamos conforme fotografia abaixo, a seguinte irregularidade em desacordo com as especificações estatutárias a saber:

1 – Providenciar uma organização das madeiras acumuladas na obra, de modo que fiquem elevadas do solo, visando evitar um local de proliferação de animais peçonhentos, ou se possível realizar a remoção das madeiras da obra.

**Observação:** Visita realizada em 19/08/24, prazo para adequação de **48h** a partir do recebimento desta orientação. Caso a situação relatada acima esteja regularizada, favor desconsiderar a orientação e seguir o andamento da obra.
