ORIENTAÇÃO DE OBRA: QUADRA 05 – LOTE 06

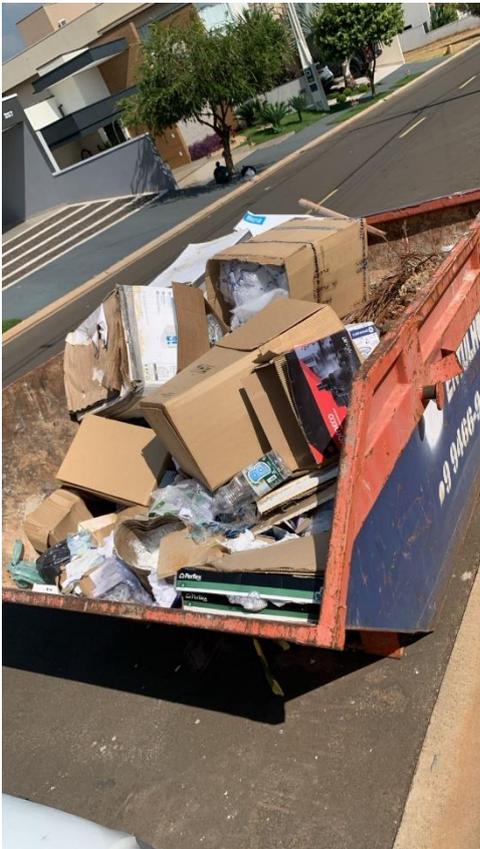
Identificamos conforme a fotografia abaixo, a seguinte irregularidade em desacordo com as especificações estatutárias a saber:

1 – Providenciar uma tela de proteção para a caçamba, afim de evitar que materiais leves caiam nas vias do condomínio.
