### **ORIENTAÇÃO DE OBRA: Quadra 06 – Lote 09**

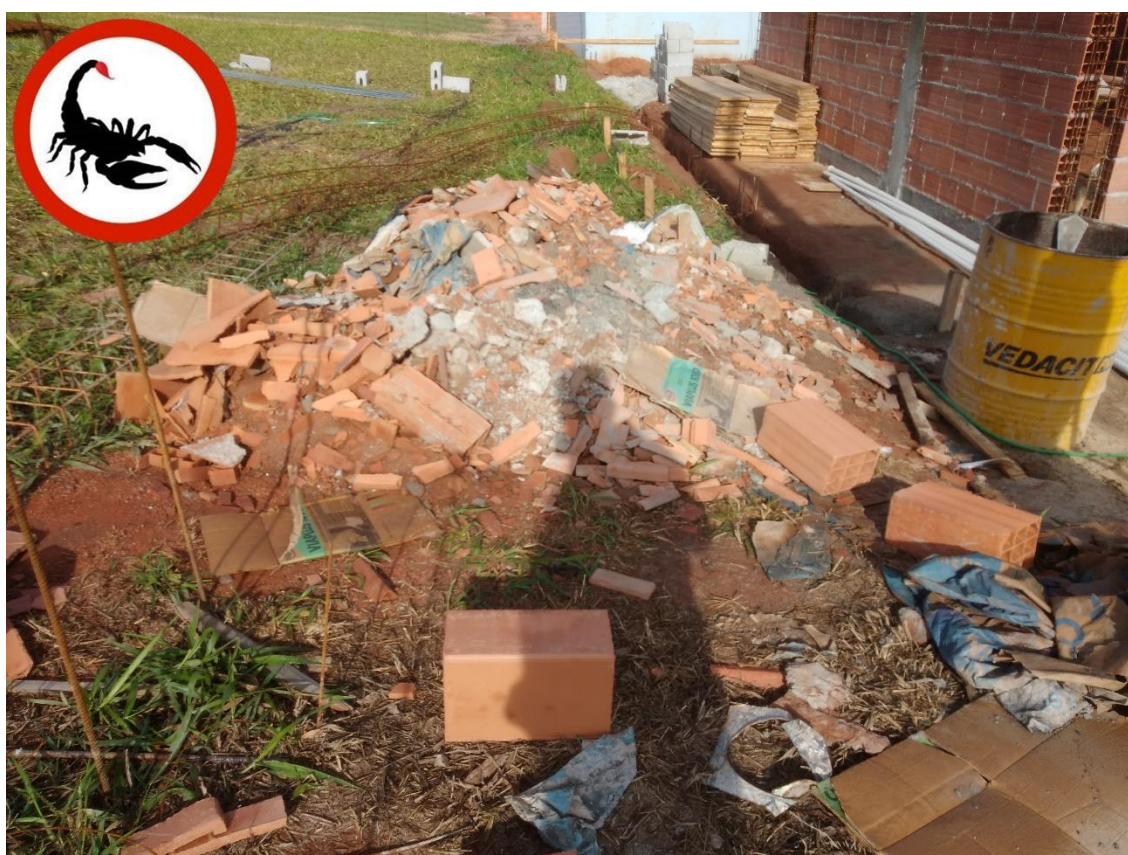
1 – Atenção ao entulho acumulado no lote de apoio, favor providenciar a remoção, visando evitar um local de proliferação de animais peçonhentos. Recomendamos que toda obra possua uma caçamba, afim de evitar acúmulo de entulho.
