**ORIENTAÇÃO DE OBRA: Quadra 06 – Lote 01**

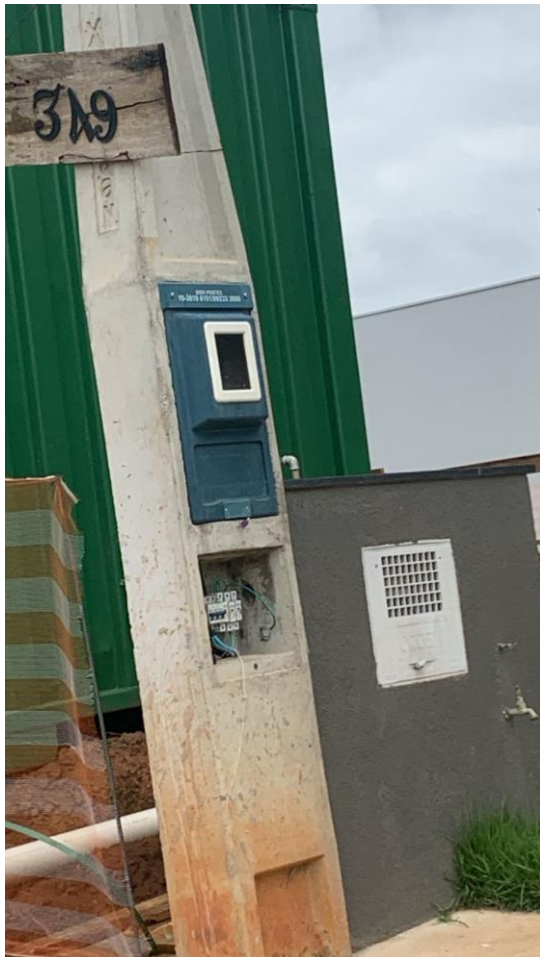
Identificamos conforme fotografia abaixo, a seguinte irregularidade em desacordo com as especificações estatutárias a saber:

1 – Providenciar a colocação de da tampa na caixa de energia, visando evitar acidentes elétricos.
