ORIENTAÇÃO DE OBRA: QUADRA 02 – LOTE 07/08

Alerta: Quarta orientação sobre a altura do muro excedendo o limite altura, favor providenciar a regularização urgente.

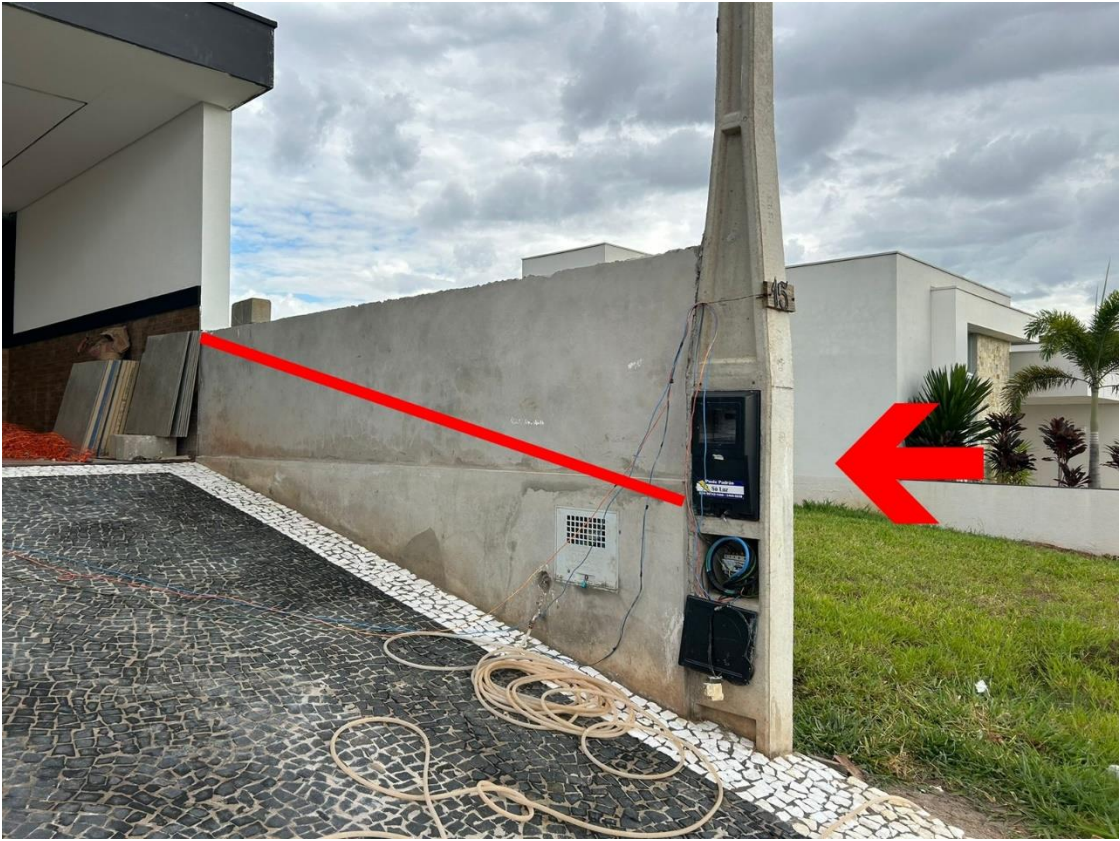
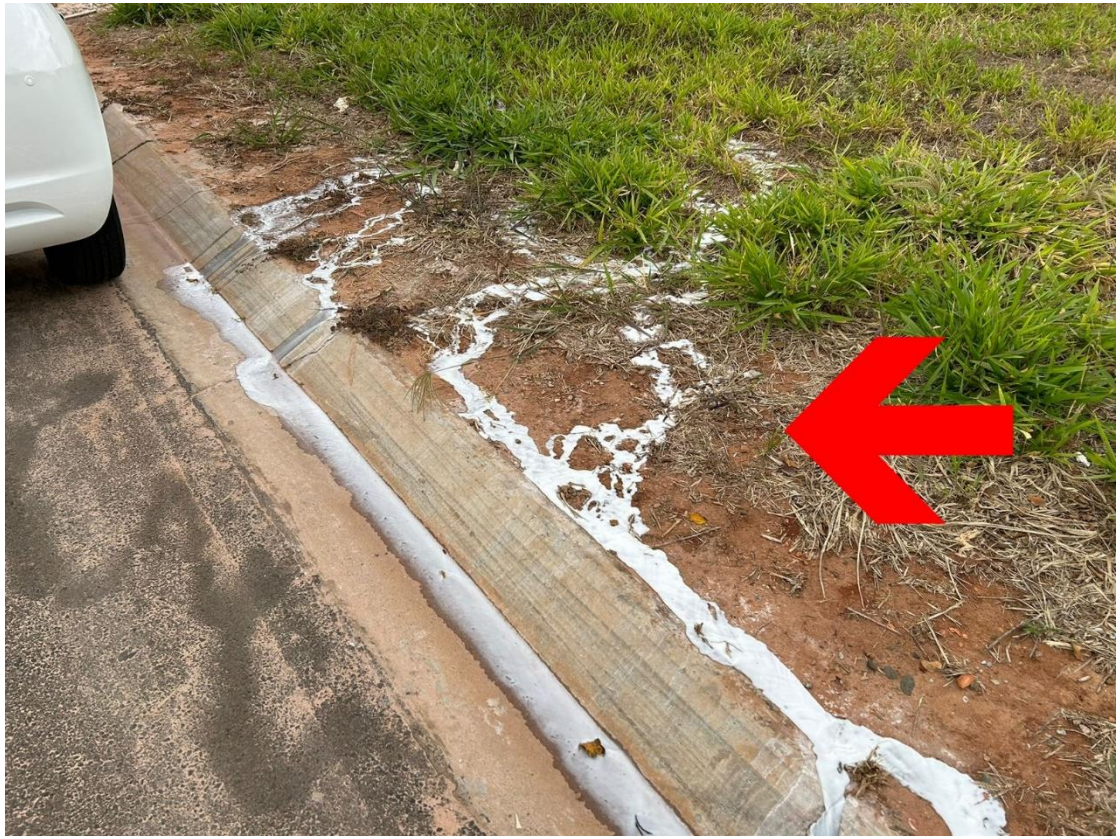
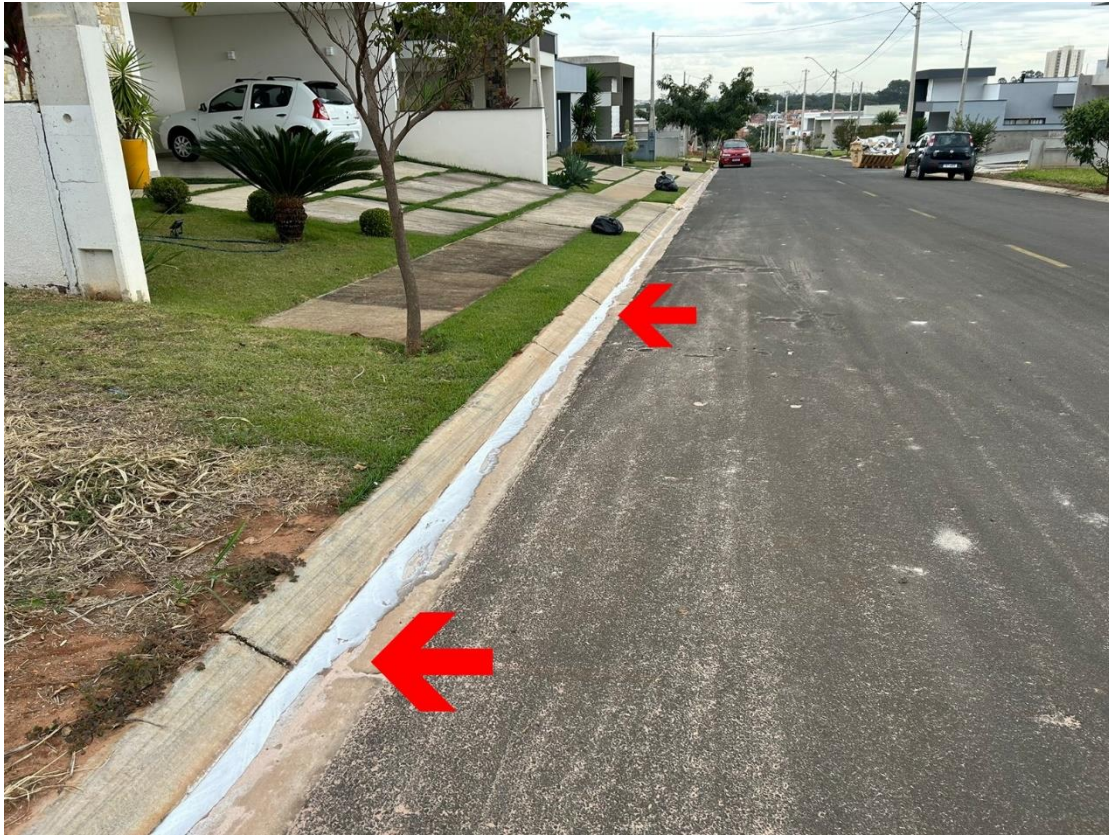
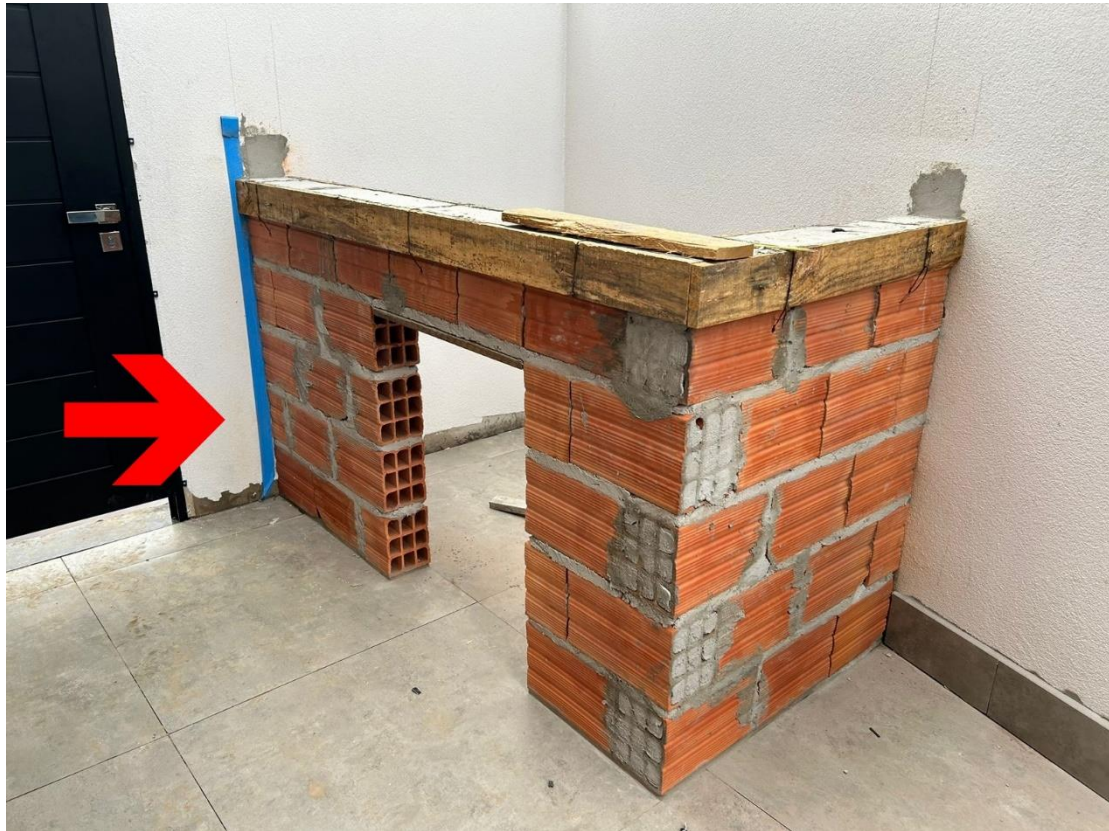
1 – Devido a rampa estar finalizada, já é possível realizar a medição exata, o muro ainda está excedendo o limite de altura de 01 metro, previsto nas normas do condomínio, favor providenciar a regularização.

3.14.1 Os muros divisórios de alvenaria na parte frontal, deverão ter altura máxima de 1,00 (um) metro a partir do recuo frontal “

2 – É proibido a execução de abrigos na área de recuo frontal, favor providenciar a adequação, abaixo segue trecho previsto do regulamento interno.

A) Abrigos em geral, como: de gás, e aquecedores, de aparelhos de ar-condicionado e similares.”

3 – Orientar aos prestadores de serviço a evitarem de lavar materiais no lote vizinho, pois acaba por escorrer para a via, favor providenciar uma limpeza em todo o percurso por onde houve o escoamento, visando evitar manchas na guia.
