ORIENTAÇÃO DE OBRA: QUADRA 01 – LOTE 11

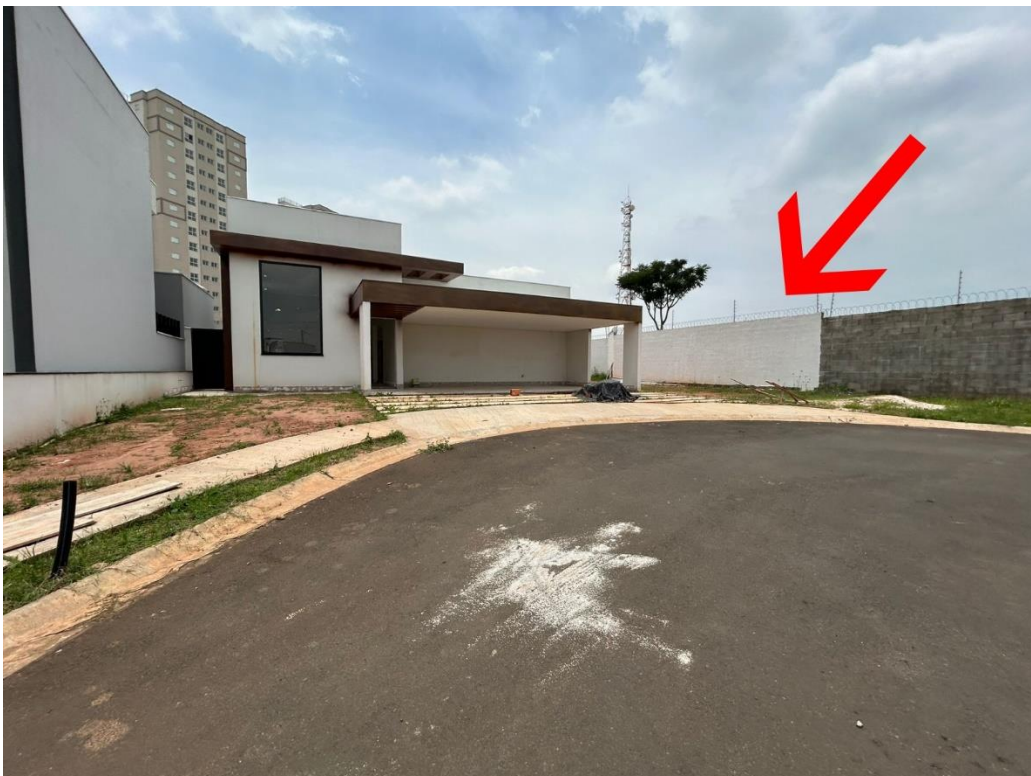
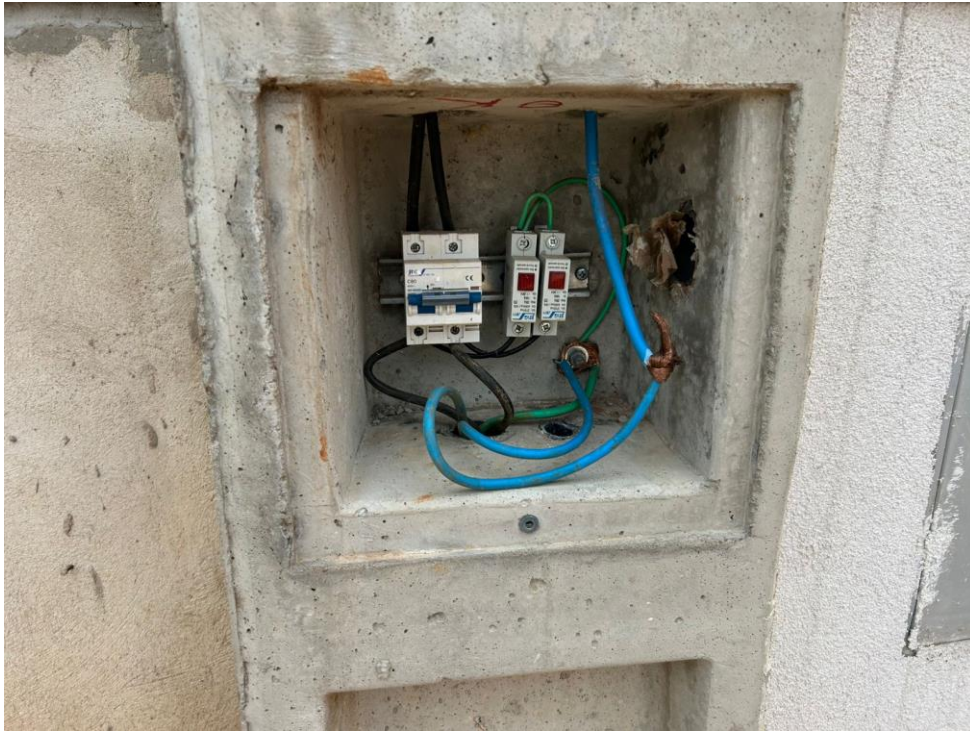
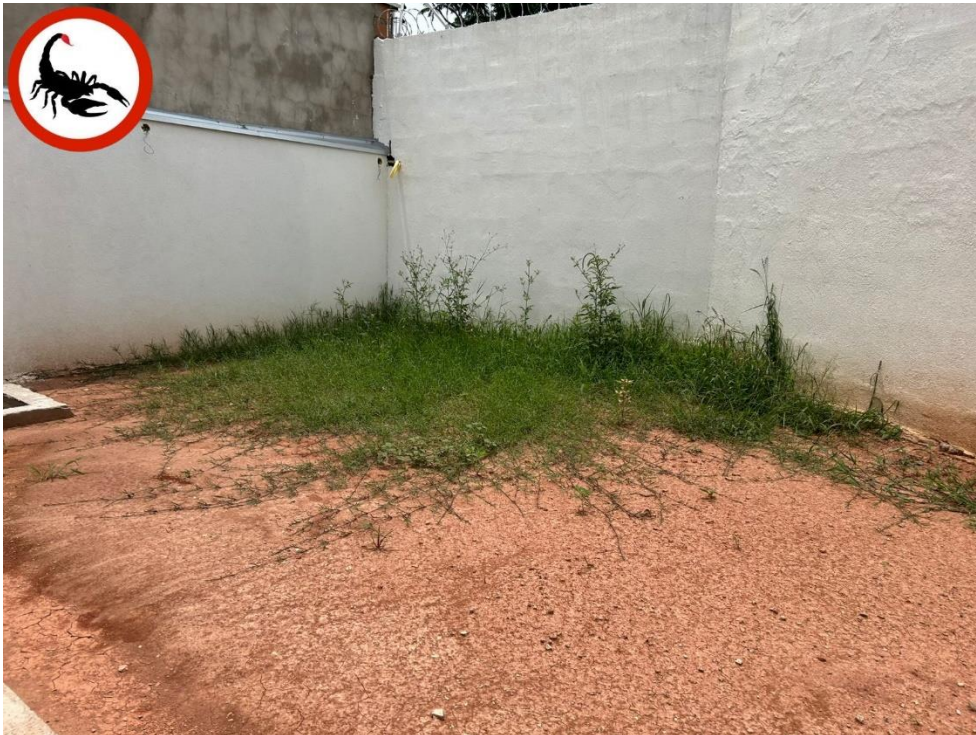
- 1 – Atenção a obra sem tela de proteção, favor providenciar a colocação, visando evitar acessos a obra, precavendo possíveis acidentes.
- 2 – Atenção a caixa de energia aberta, favor providenciar o fechamento visando evitar acidentes.
- 3 – Providenciar a remoção do mato alto presente na obra, visando evitar um local de proliferação de animais peçonhentos.

Observação: Visita realizada em 07/01/25, prazo para adequação de **48h** a partir do recebimento desta orientação. Caso a situação relatada acima estiver regularizada, favor desconsiderar a orientação e seguir o andamento da obra.
