ORIENTAÇÃO DE OBRA: Quadra K – Lote 02

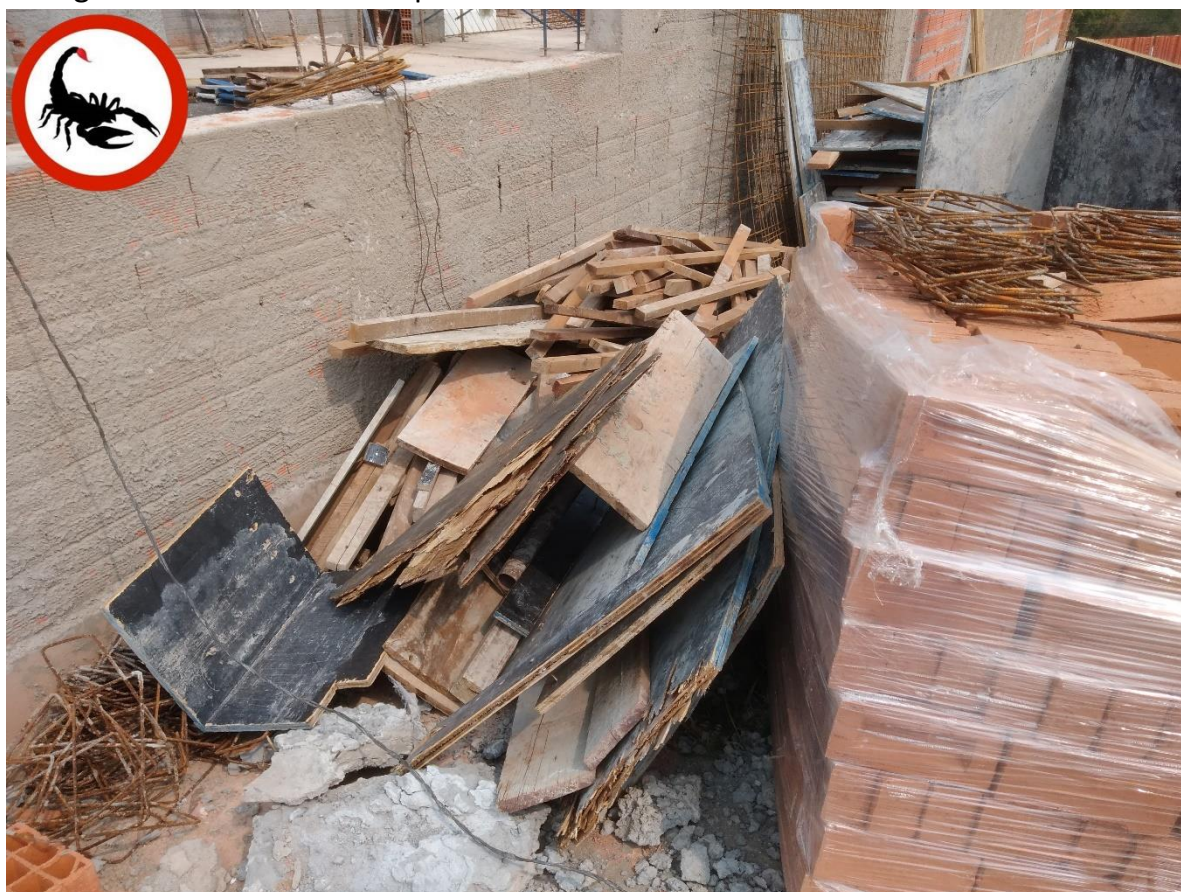
1 – Atenção as madeiras amontoadas no lote de apoio, recomendamos que sejam armazenadas em um suporte elevado do solo, visando evitar um local de proliferação de animais peçonhentos.

Observação: Visita realizada em 02/09/24, prazo para adequação de **48h** a partir do recebimento desta orientação. Caso a situação relatada acima esteja regularizada, favor desconsiderar a orientação e seguir o andamento da obra.
