ORIENTAÇÃO DE OBRA: Quadra 06 – Lote 01

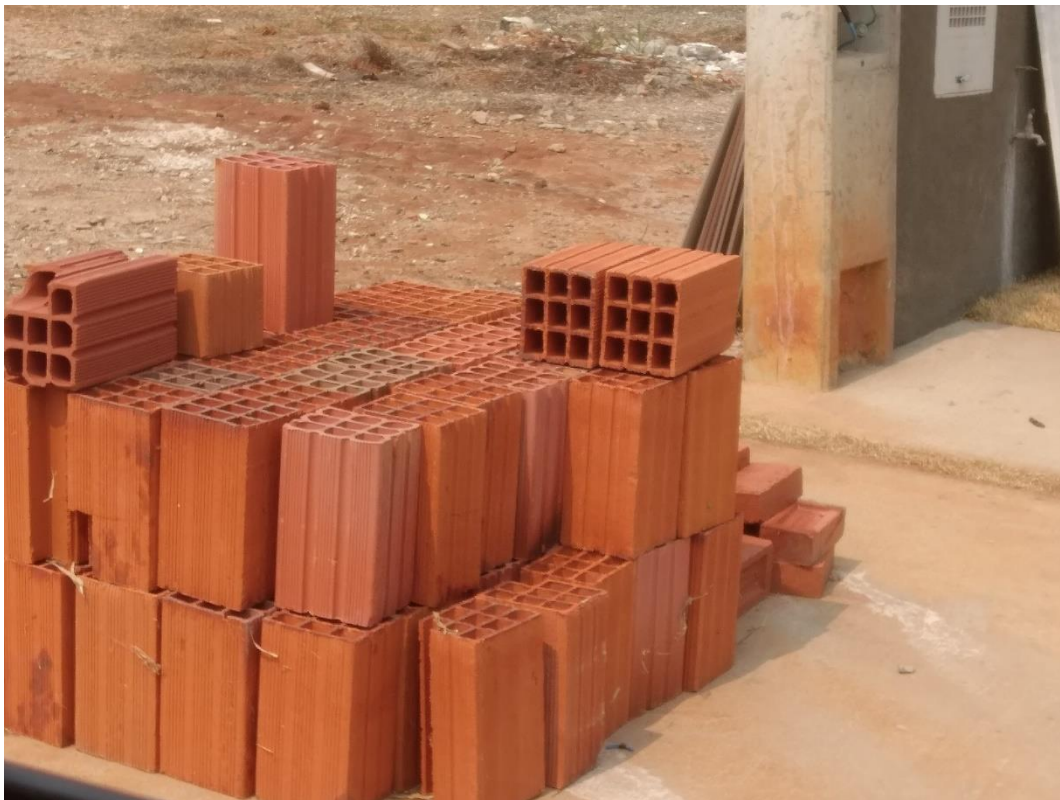
1 – Providenciar a remoção dos tijolos armazenados de forma indevida e proibida na calçada.

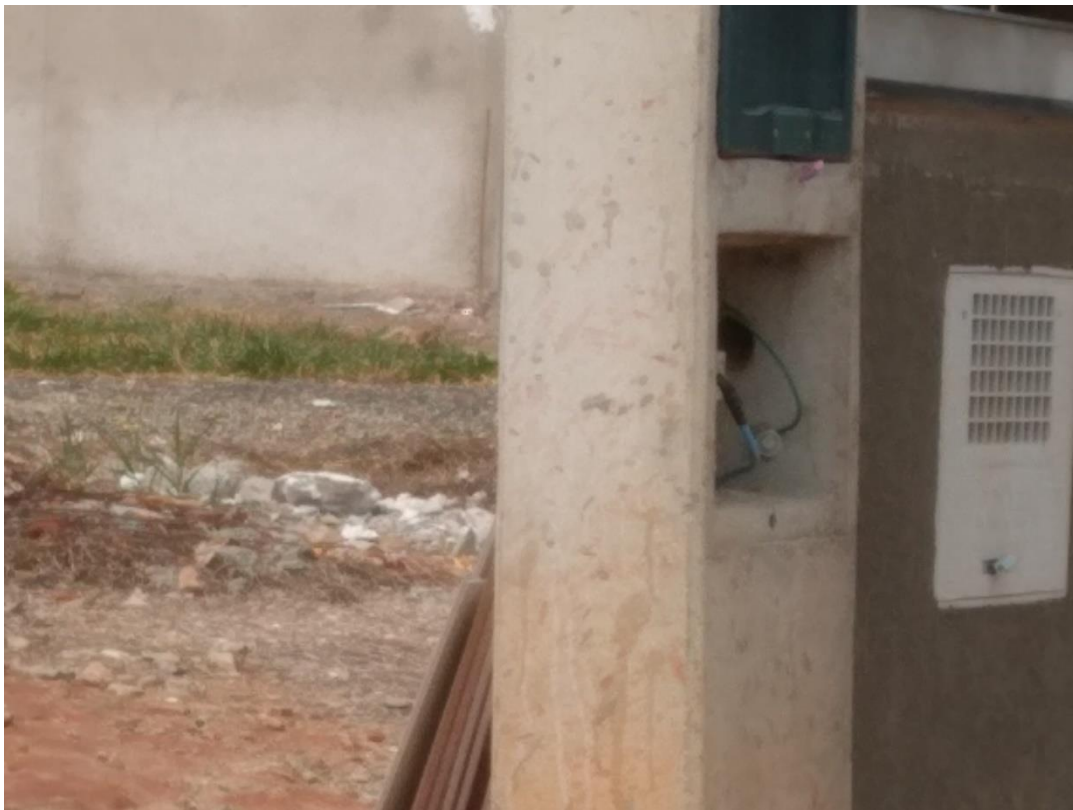
2 – Providenciar a colocação da tampa na caixa de energia que se encontra aberta, visando evitar acidentes elétricos.
