ORIENTAÇÃO DE OBRA: Quadra 15 - Lote 16

Alerta: Sexta orientação sobre tela de proteção danificada e sobre roçagem de mato alto, favor providenciar a regularização.

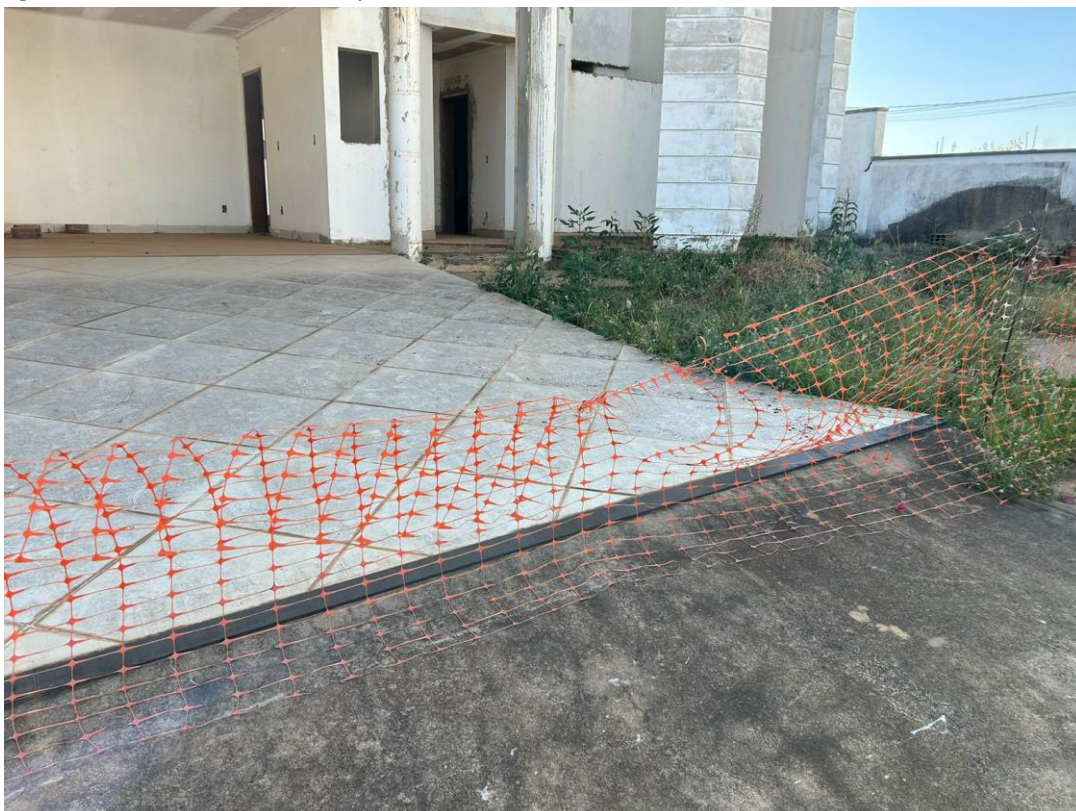
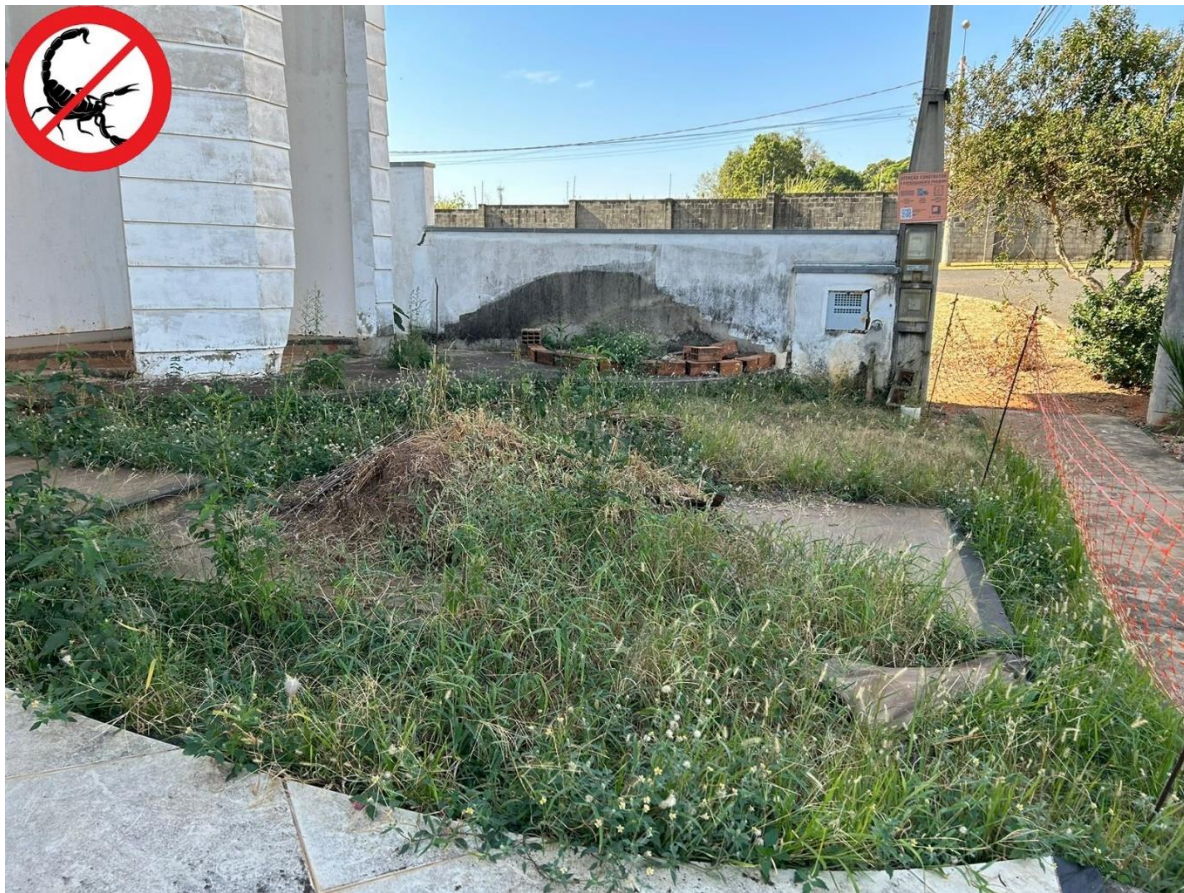
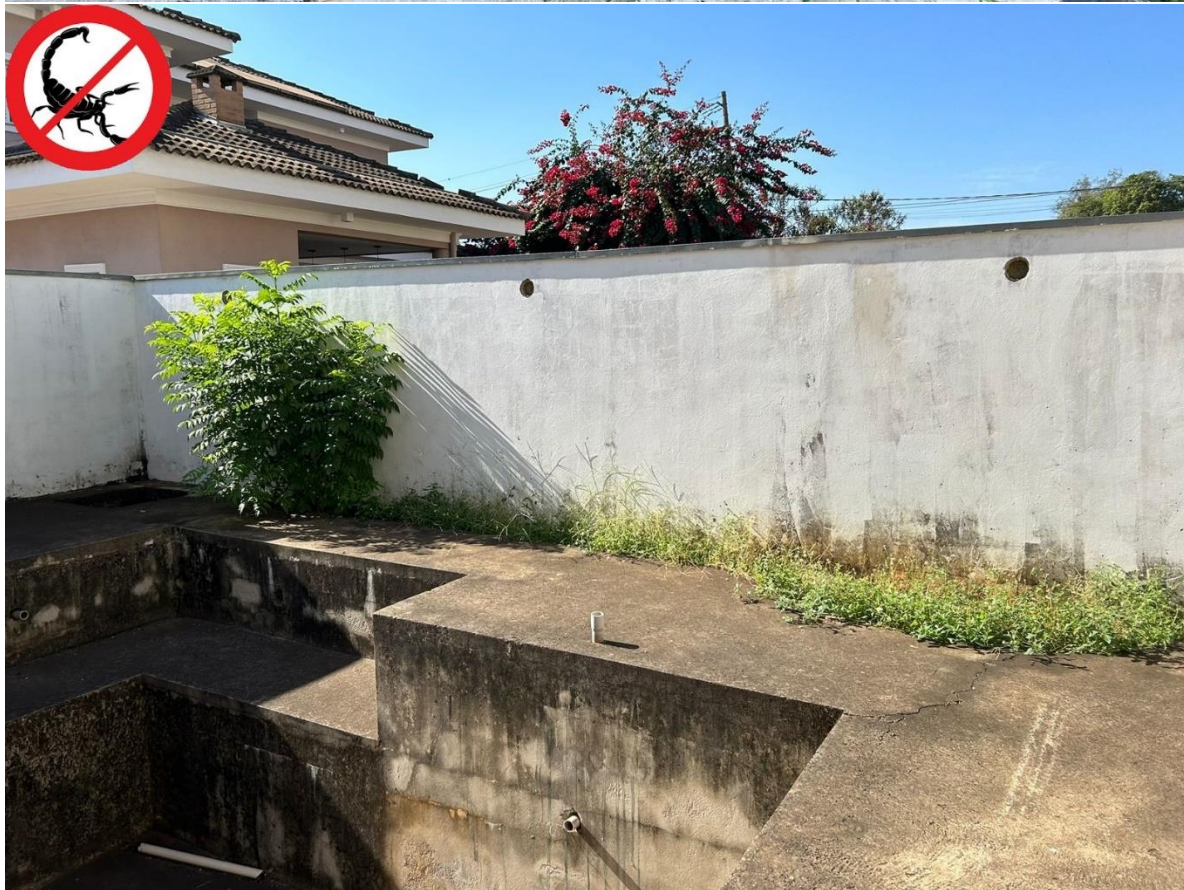
Identificamos conforme fotografia abaixo, a seguinte irregularidade em desacordo com as especificações estatutárias a saber:

1 – Como orientado anteriormente, favor providenciar a regularização da tela de proteção que se encontra danificada, visando evitar acesso a obra, precavendo possíveis acidentes.

2 – Como orientado anteriormente, favor providenciar a remoção do mato alto, visando evitar um local de proliferação de animais peçonhentos.

Observação: Visita realizada em 23/05/24, prazo para adequação de **48h** a partir do recebimento desta orientação. Caso a situação relatada acima esteja regularizada, favor desconsiderar a orientação e seguir o andamento da obra.
