ORIENTAÇÃO DE OBRA: Quadra 05 – Lote 06

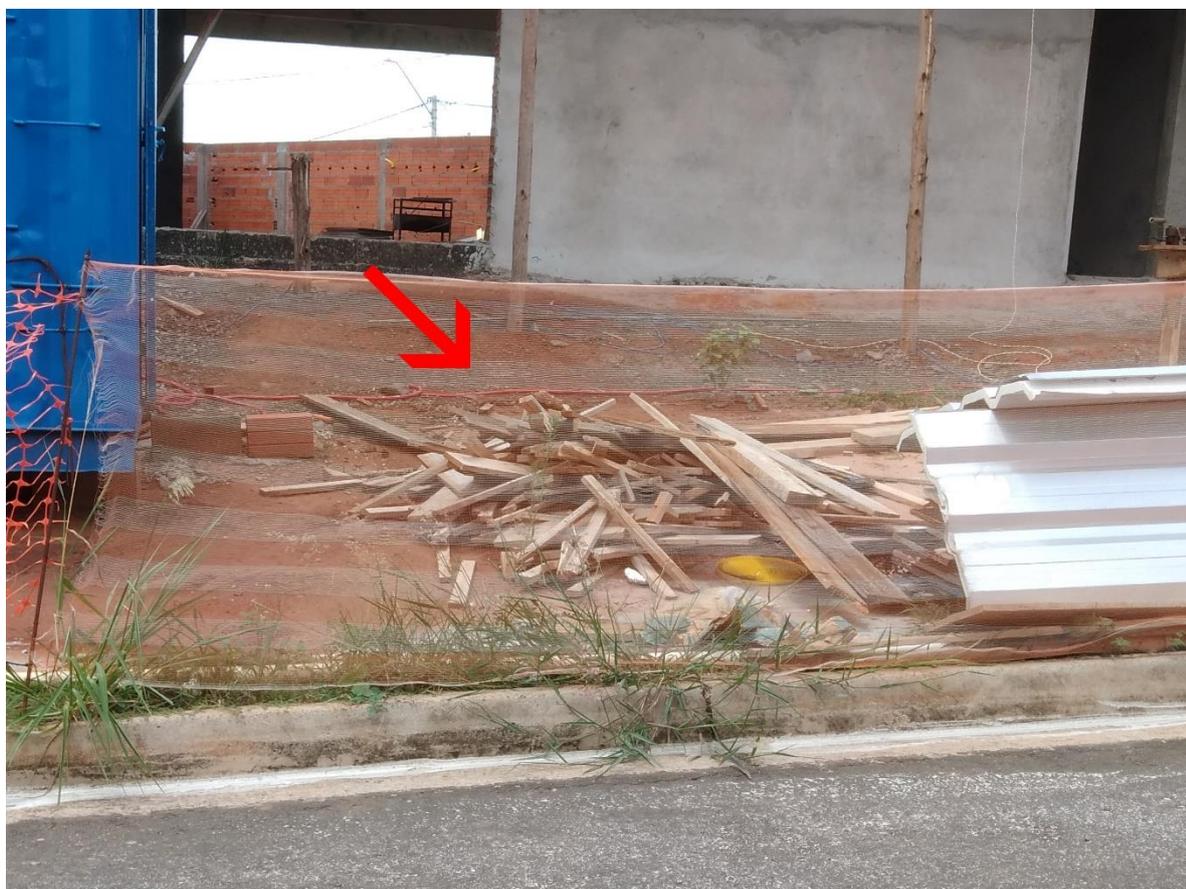
Identificamos conforme fotografia abaixo, a seguinte irregularidade em desacordo com as especificações estatutárias a saber:

1 – Providenciar a organização das tabuas que se encontram amontoadas, de modo que fiquem elevadas do solo, visando evitar um local de proliferação de animais peçonhentos.

Observação: Visita realizada em 24/10/24, prazo para adequação de **48h** a partir do recebimento desta orientação. Caso a situação relatada acima esteja regularizada, favor desconsiderar a orientação e seguir o andamento da obra.
