### **ORIENTAÇÃO DE OBRA: Quadra 06 – Lote 09**

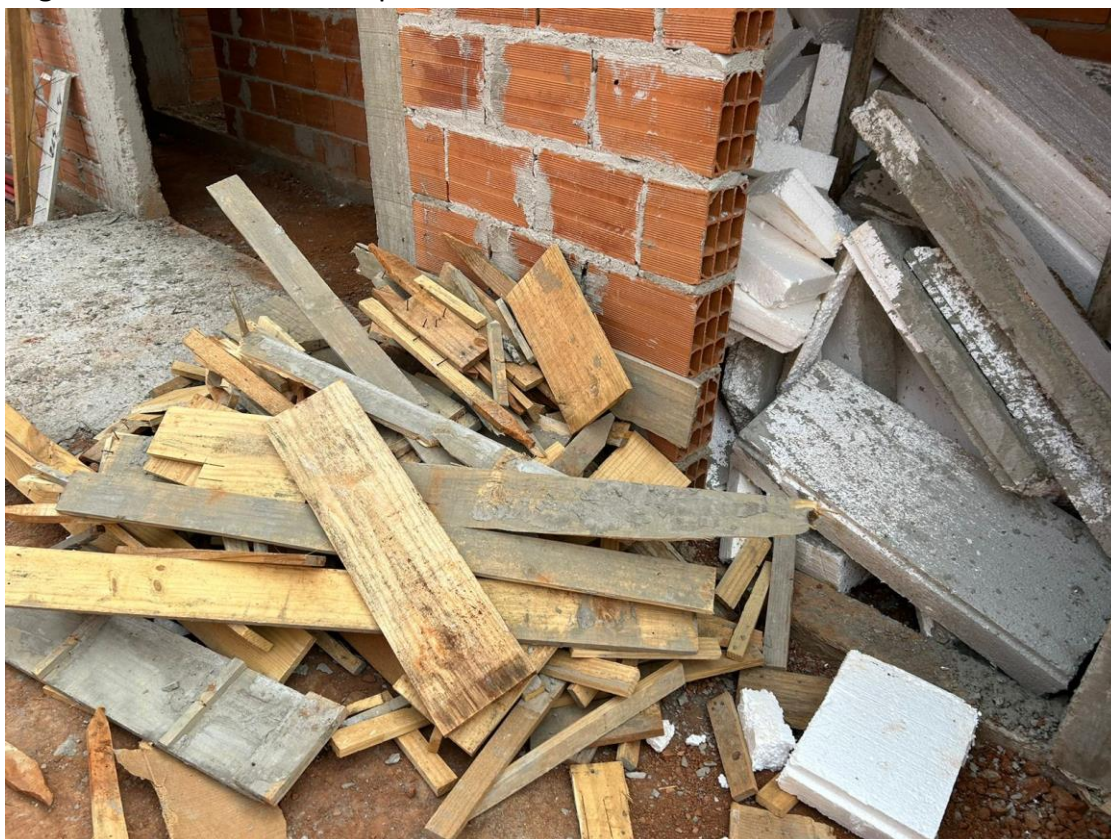
1 – Providenciar a organização das tabuas em um suporte elevado do solo, visando evitar um local de proliferação de animais peçonhentos.

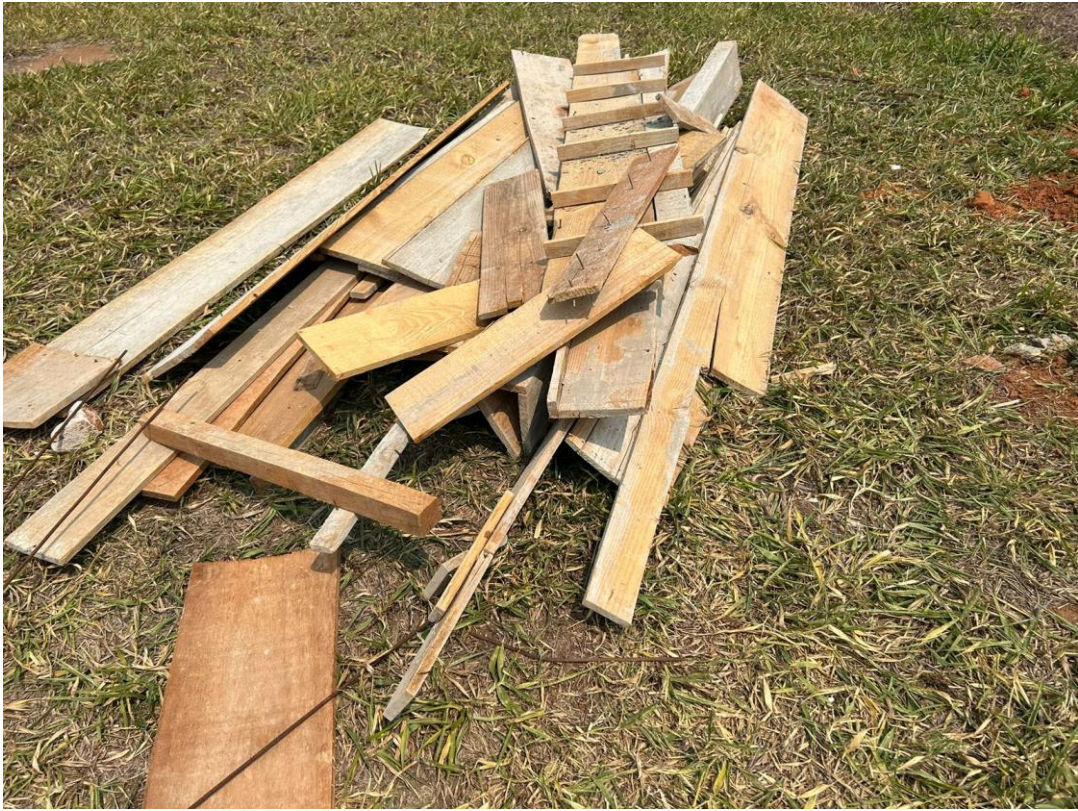
2 – Atenção ao entulho acumulado na obra, favor providenciar a remoção, visando evitar um local de proliferação de animais peçonhentos.

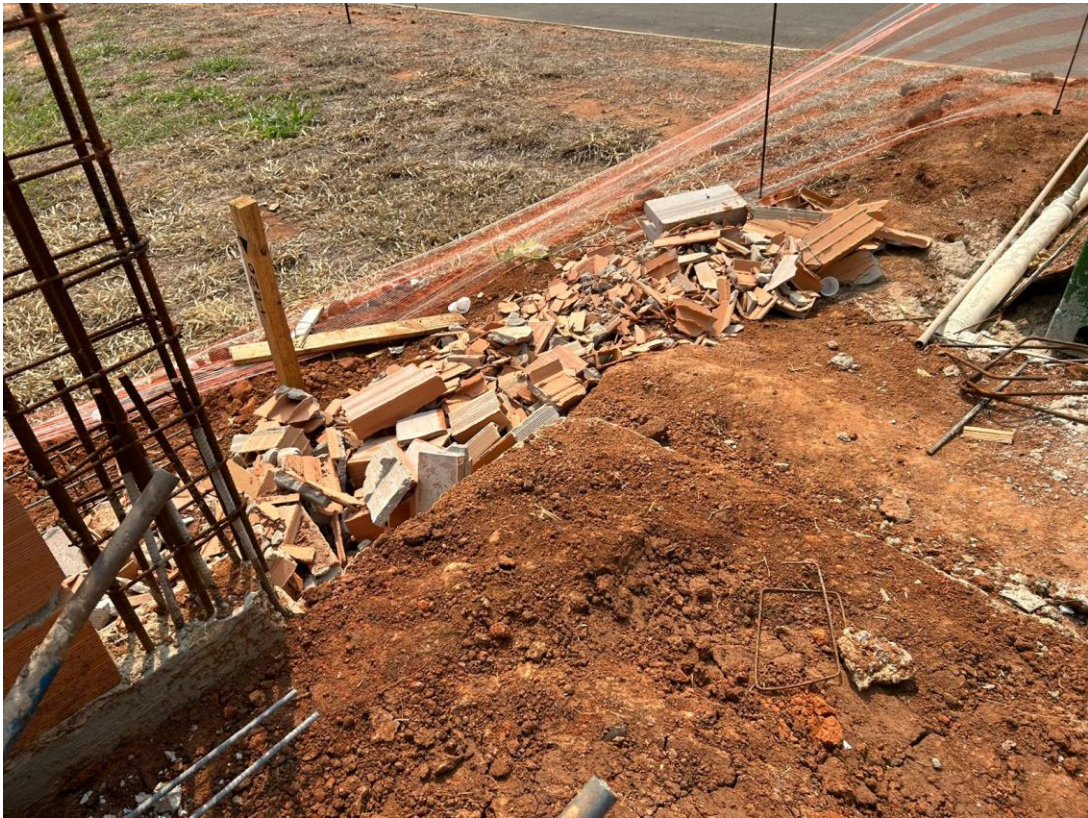
3 – Atenção as pontas de ferro expostas, providenciar a adequação, visando evitar acidentes.
