**Obs.: Terceira orientação a respeito dos materiais.**

**ORIENTAÇÃO DE OBRA: Quadra 08 – Lote 17**

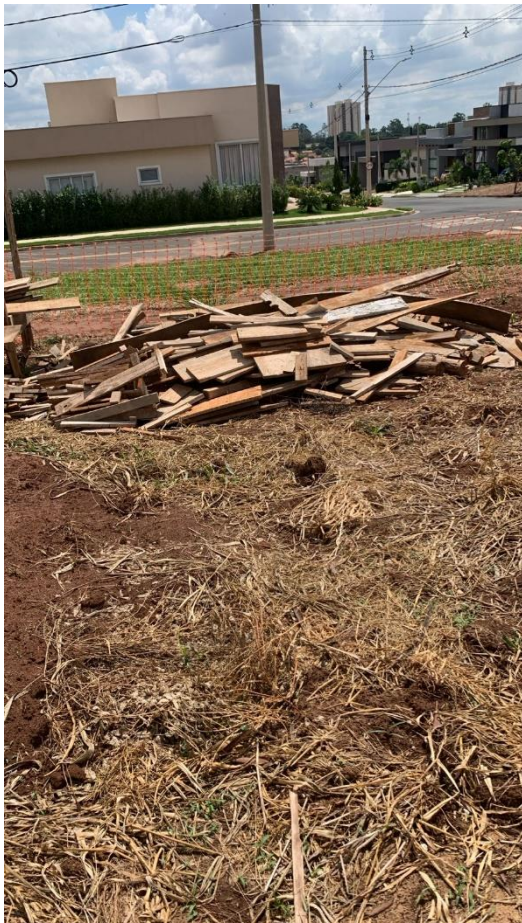
1 – Providenciar a organização nas tábuas e pontaletes que se encontram amontados no lote de apoio, orientamos que fiquem de forma suspensa do solo, afim de evitar um local de proliferação de animais peçonhentos.

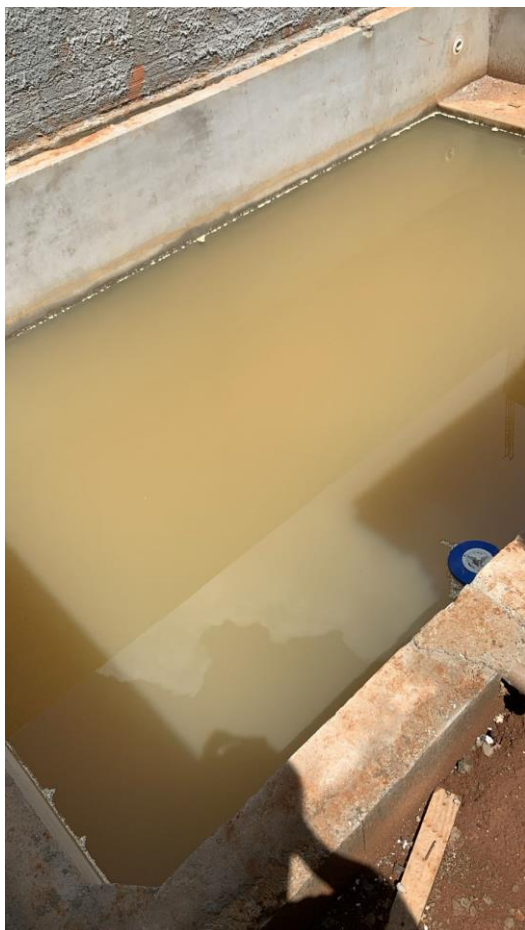
2 - Piscina com água parada, local propício para a proliferação de mosquitos da dengue, durante a visita foi notada a presença de larvas na água, favor providenciar a adequação com cloro ou a remoção completa da água.
