ORIENTAÇÃO DE OBRA: Quadra J – Lote 02

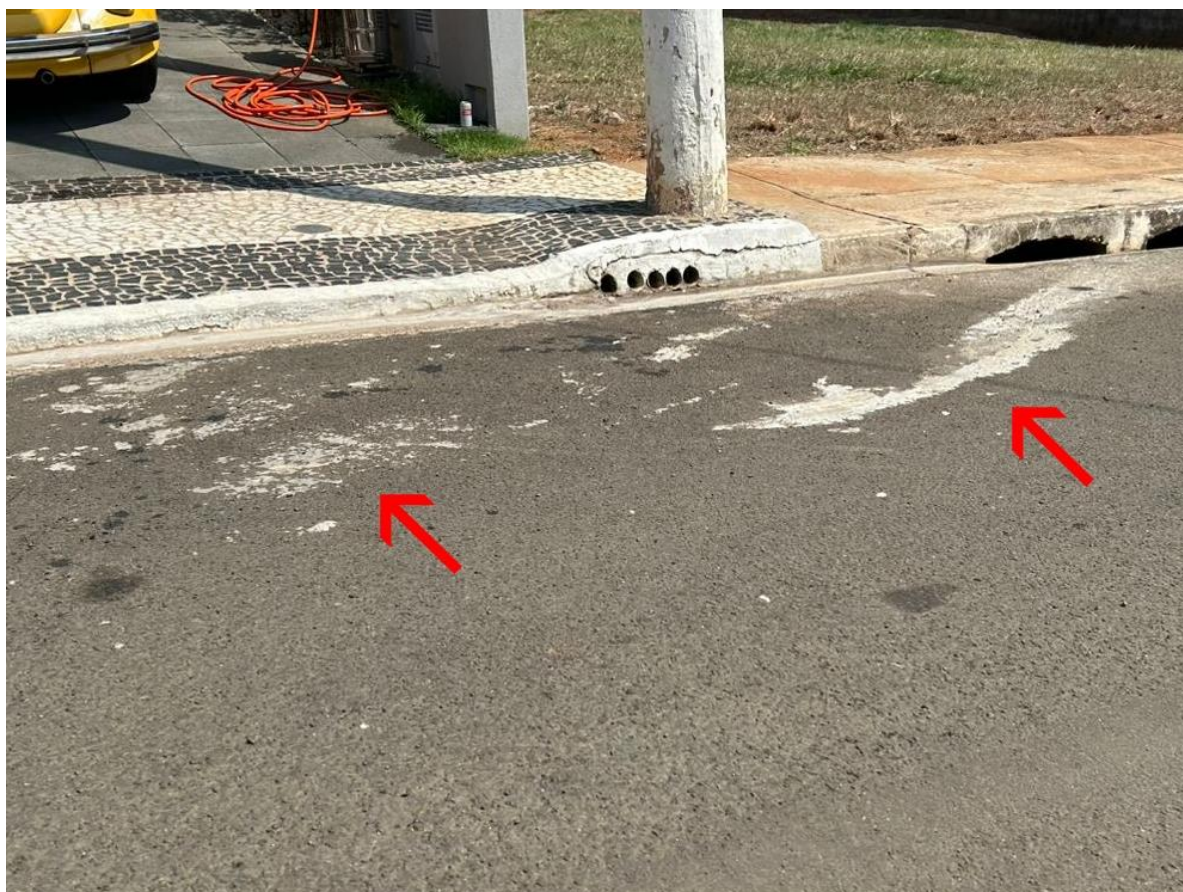
1 – Providenciar a limpeza da via manchada devido ao provável escoamento de resíduos da caçamba.

Segue a foto em anexo do problema relatado.

Observação: Visita realizada em 30/09/24, prazo para adequação de **48h** a partir do recebimento desta orientação. Caso a situação relatada acima esteja regularizada, favor desconsiderar a orientação e seguir o andamento da obra.
