ORIENTAÇÃO DE OBRA: Quadra E – Lote 02

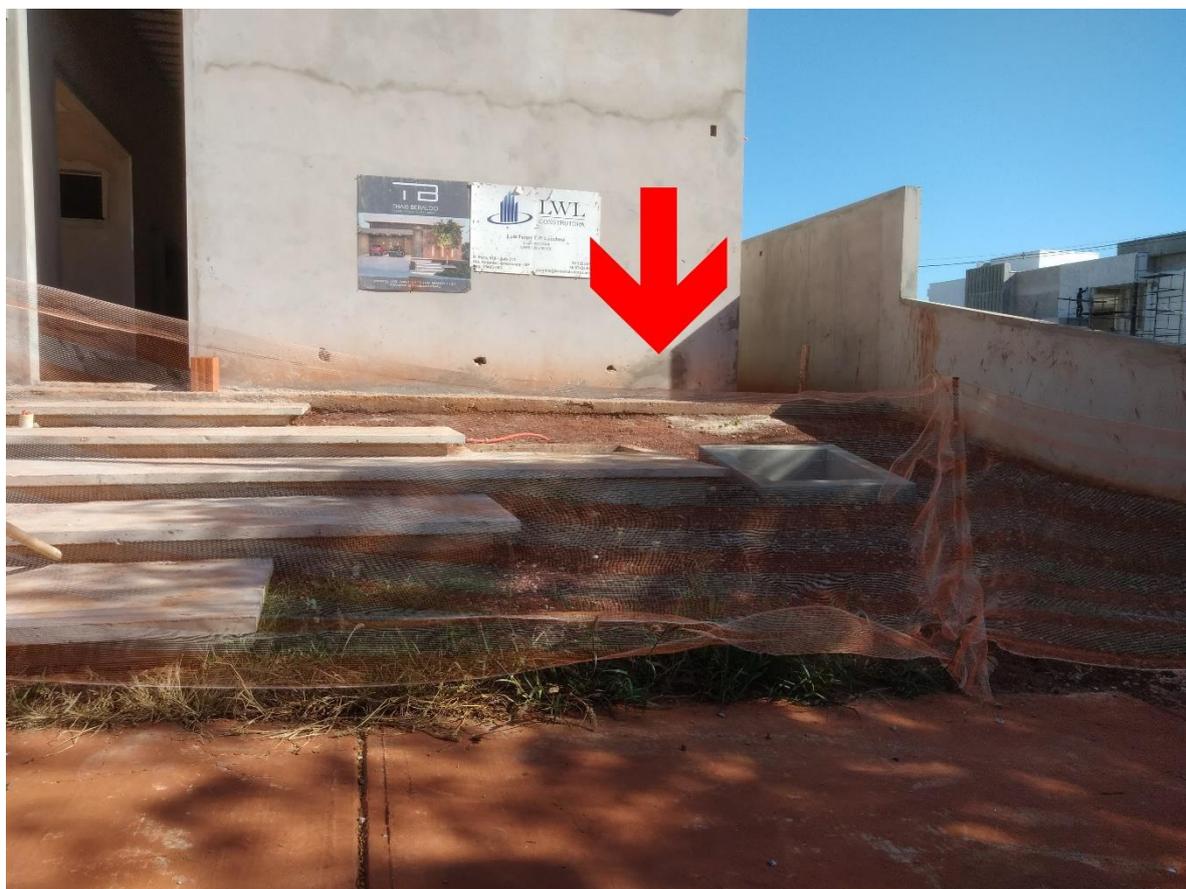
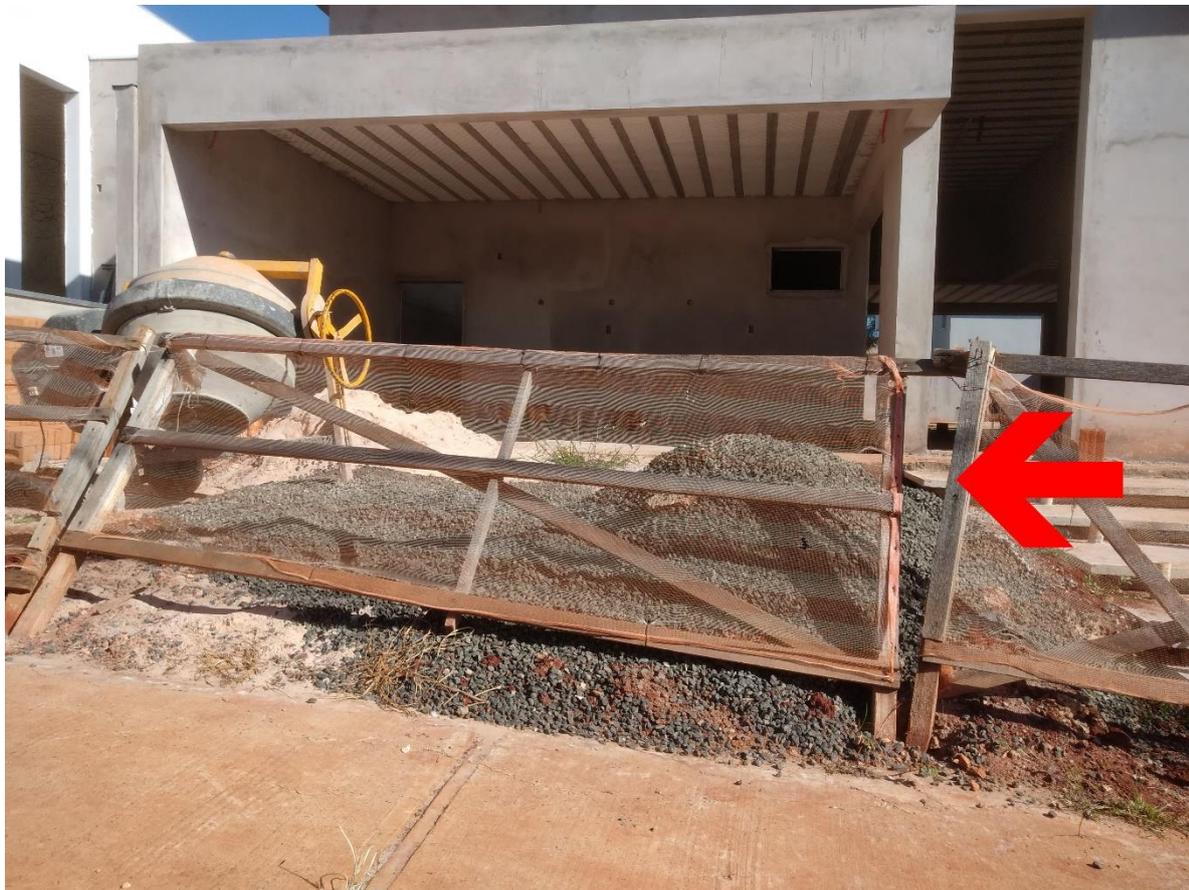
1 – Atenção a tela de proteção fora do padrão estipulado pelo condomínio, favor providenciar a adequação, colocando ripas de madeira em cima, em baixo e dos lados para a fixação da tela de proteção. Providenciar a regularização da tela que se encontra caindo, visando evitar acidentes.

Observação: Visita realizada em 10/06/24, prazo para adequação de **48h** a partir do recebimento desta orientação. Caso a situação relatada acima esteja regularizada, favor desconsiderar a orientação e seguir o andamento da obra.
