ORIENTAÇÃO DE OBRA: QUADRA 05 – LOTE 06

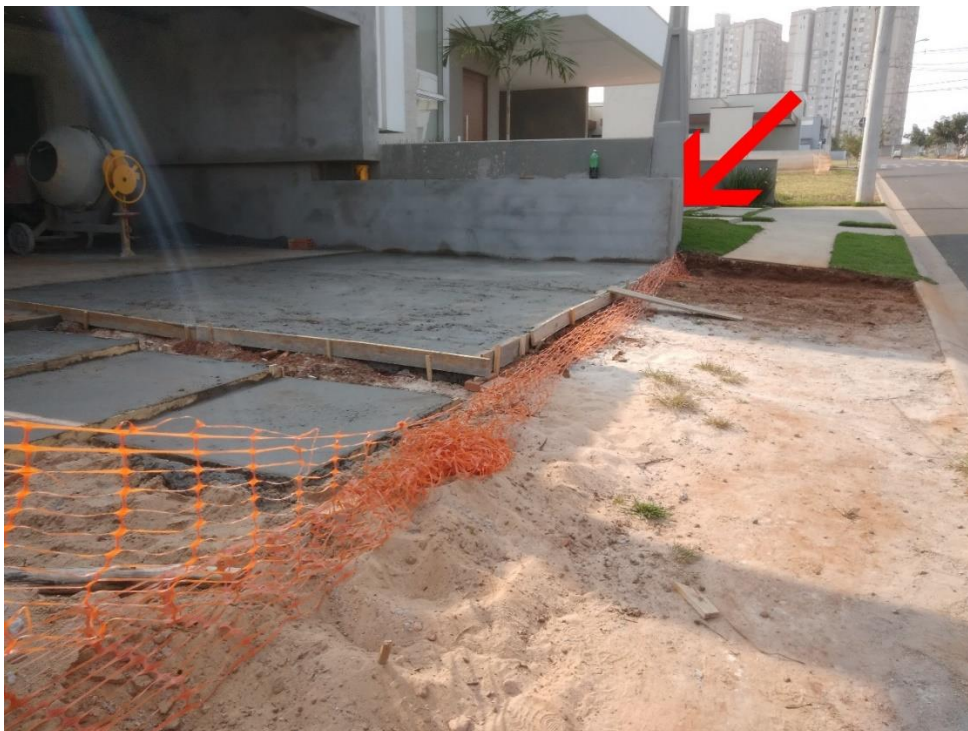
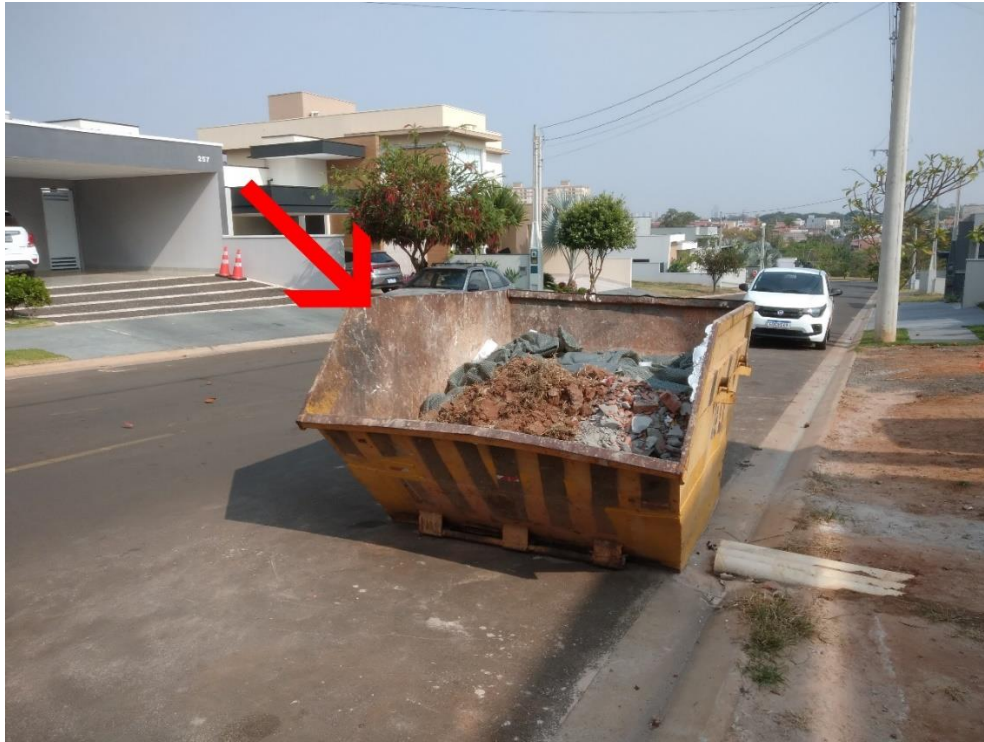
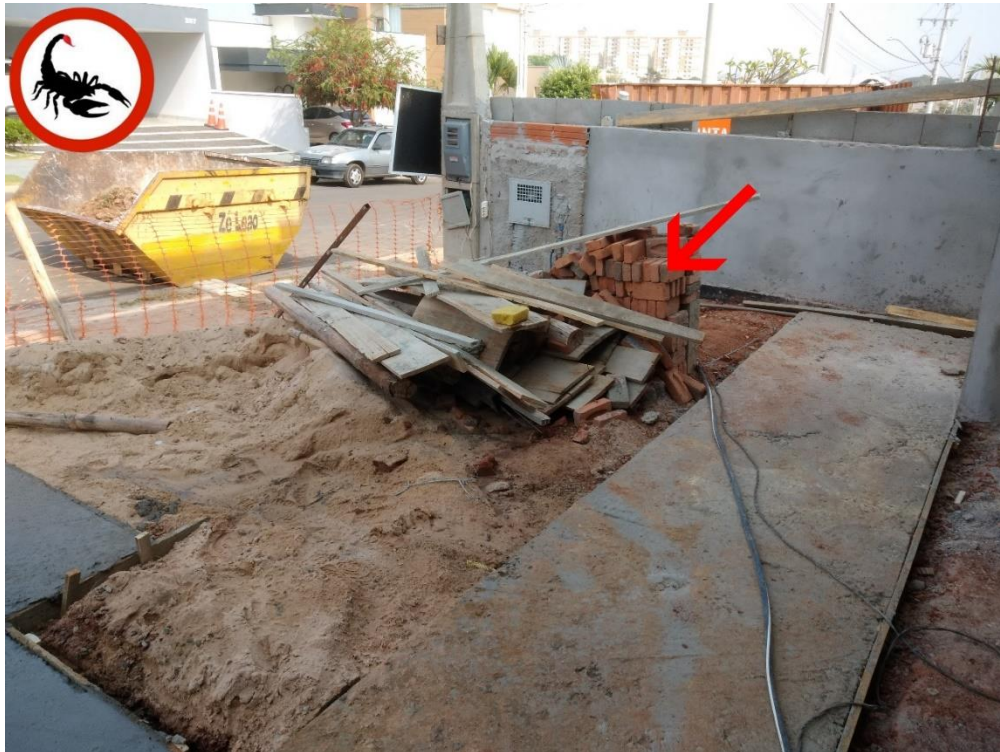
Identificamos conforme a fotografia abaixo, a seguinte irregularidade em desacordo com as especificações estatutárias a saber:

- 1 – Atenção a tela de proteção caída na obra, favor providenciar a regularização da tela de proteção, visando evitar acessos a obra, precavendo possíveis acidentes.
- 2 – Caçamba sem tela de proteção, favor providenciar a colocação.
- 3 – Recomendamos a organização de tabuas em um suporte elevado do solo, visando evitar um local de proliferação de animais peçonhentos.
