ORIENTAÇÃO DE OBRA: Quadra 05 – Lote 01

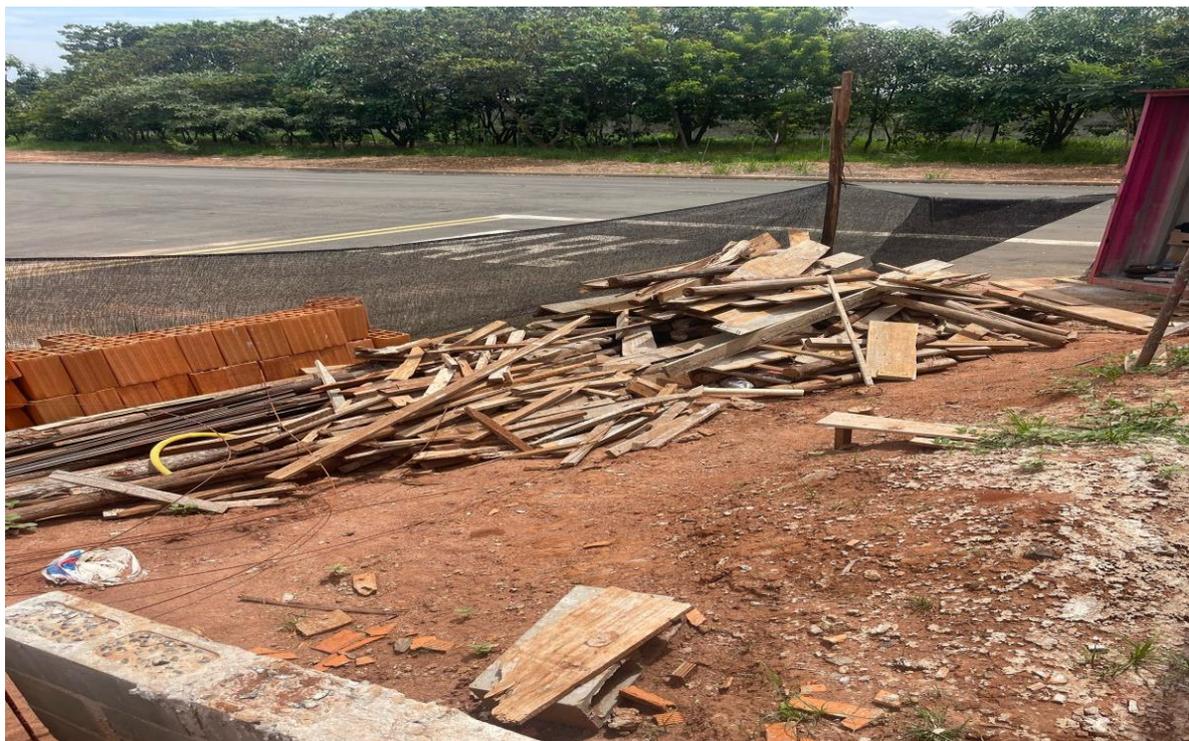
Identificamos conforme fotografia abaixo, a seguinte irregularidade em desacordo com as especificações estatutárias a saber:

1 – Favor realizar uma organização dos materiais e uma limpeza dos itens que já não se encontram em uso.

2 – Urgente, instalar um banheiro para os prestadores de serviço, que estão tendo que utilizar o banheiro do lote ao lado.

Observação: Visita realizada em 17/02/25, prazo para adequação de **48h** a partir do recebimento desta orientação. Caso a situação relatada acima esteja regularizada, favor desconsiderar a orientação e seguir o andamento da obra.
