ORIENTAÇÃO DE OBRA: Quadra D – Lote 14

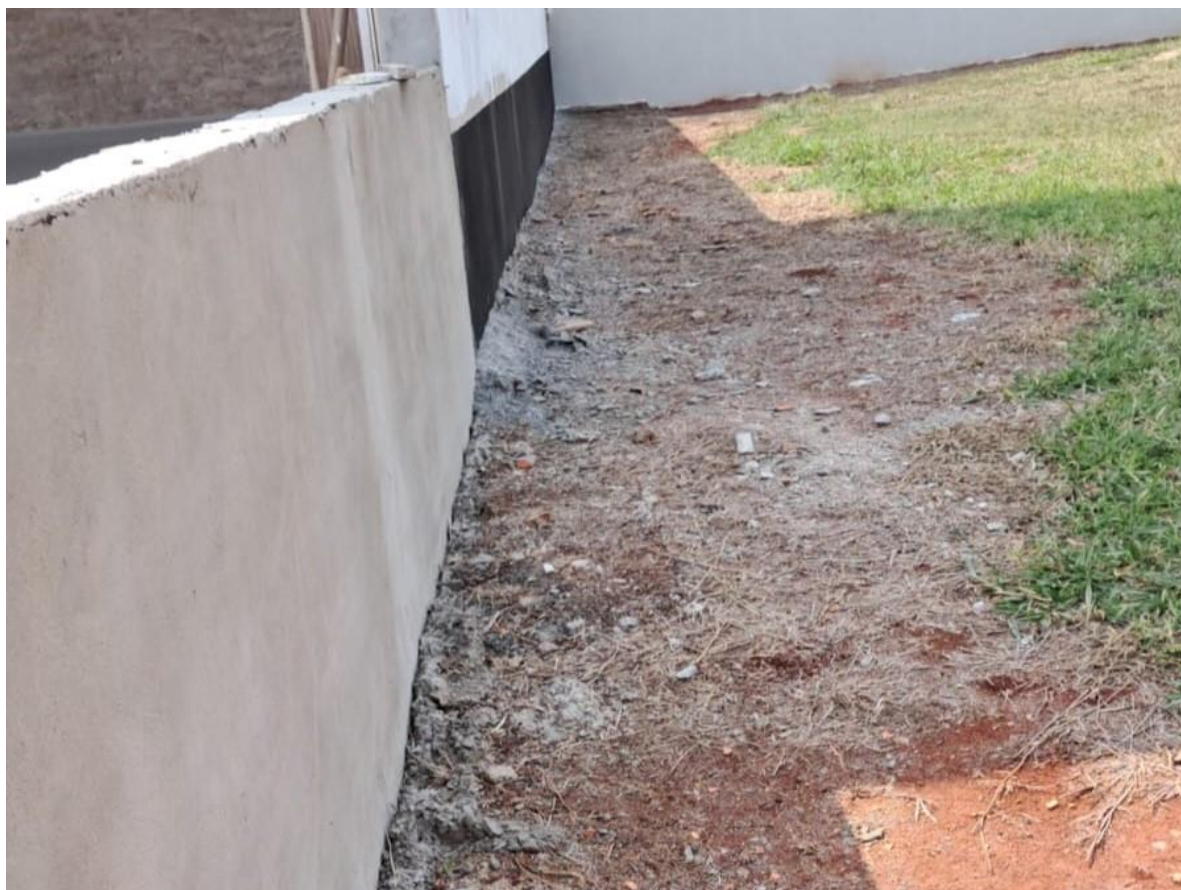
1 – Providenciar uma limpeza na lateral da obra, que se encontra com diversos resíduos de obra.

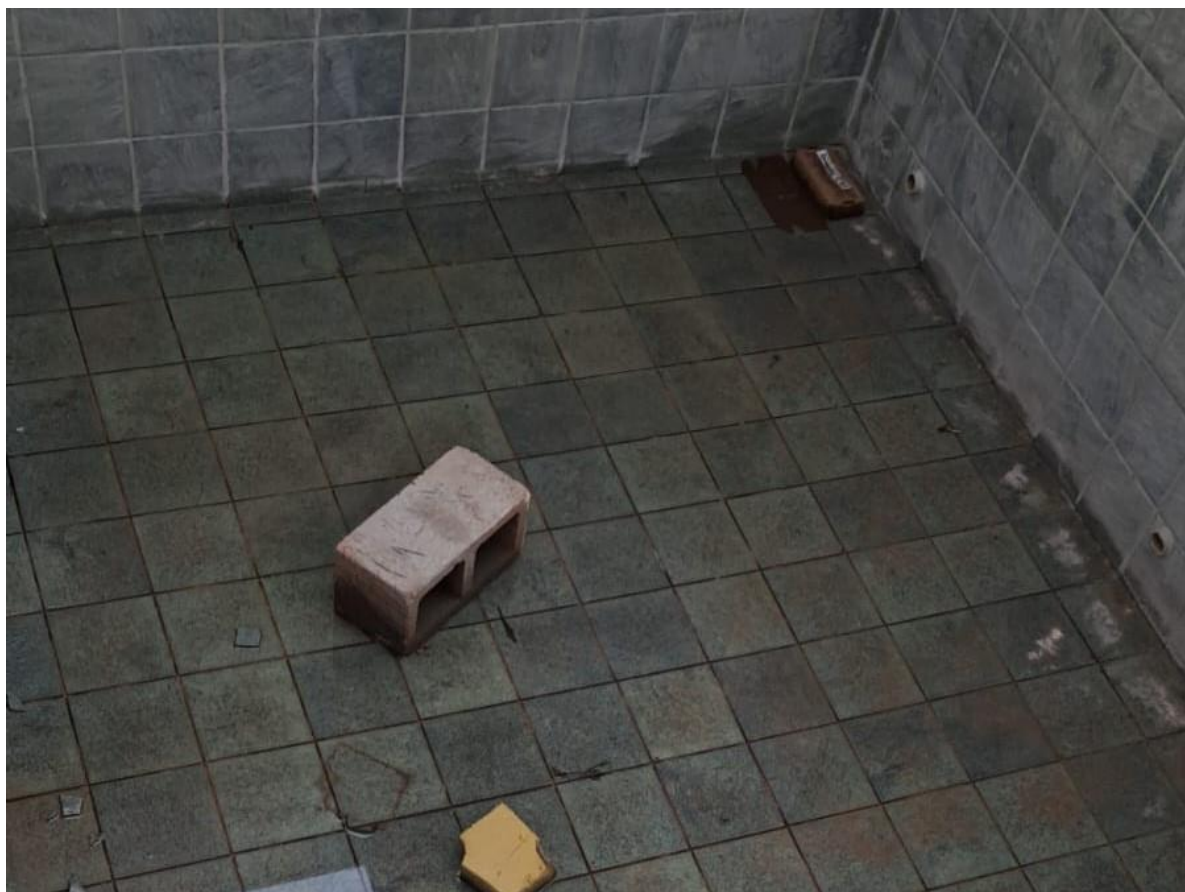
2 – Atenção a piscina com água parada, favor providenciar a adequação com cloro ou com a remoção completa da água, visando evitar um local de proliferação de animais peçonhentos.
