ORIENTAÇÃO DE OBRA: Quadra A – Lote 01

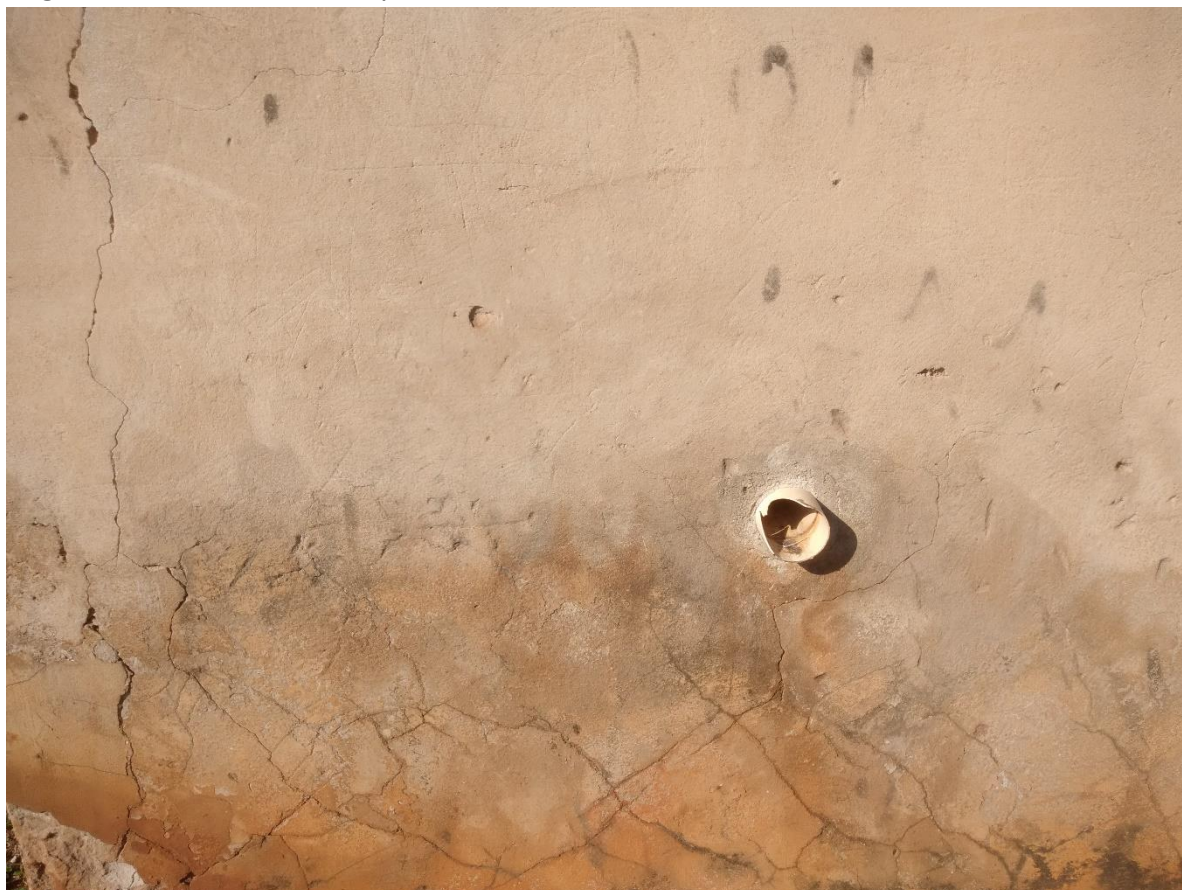
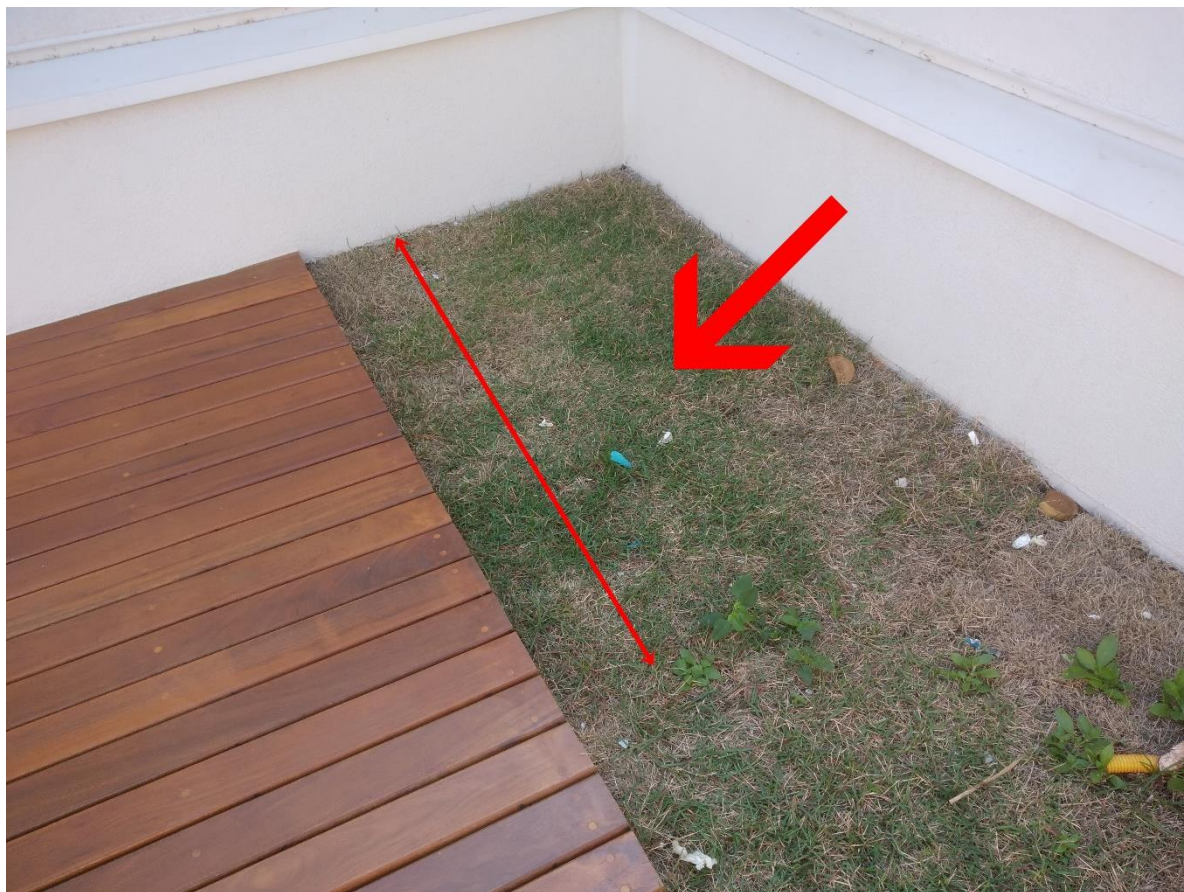
1 – Atenção ao cano de dreno ou de escoamento de água pluvial, que foi executado perfurando o muro do condomínio irregularmente, favor providenciar a regularização removendo-o.

Observação: Visita realizada em 19/08/24, prazo para adequação de **48h** a partir do recebimento desta orientação. Caso a situação relatada acima esteja regularizada, favor desconsiderar a orientação e seguir o andamento da obra.
