ORIENTAÇÃO DE OBRA: Quadra N – Lote 15

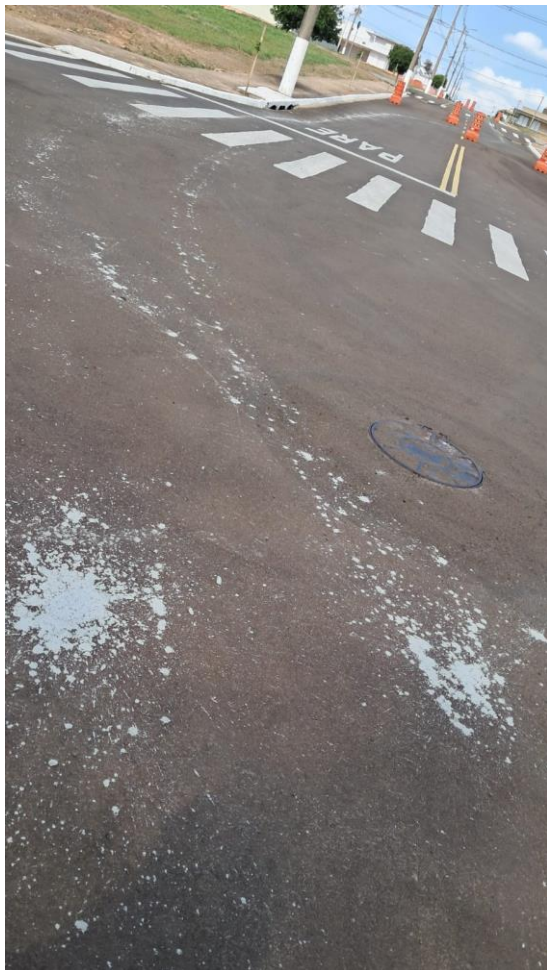
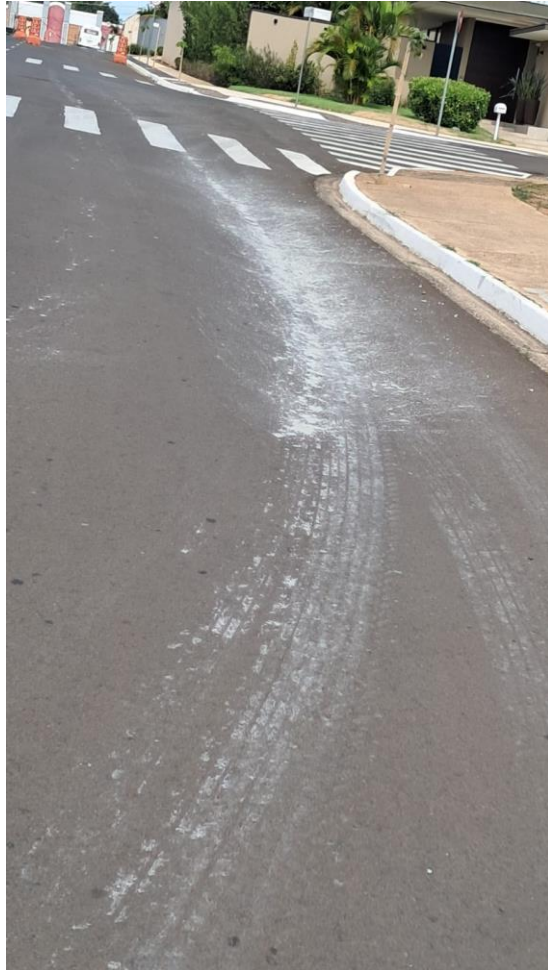
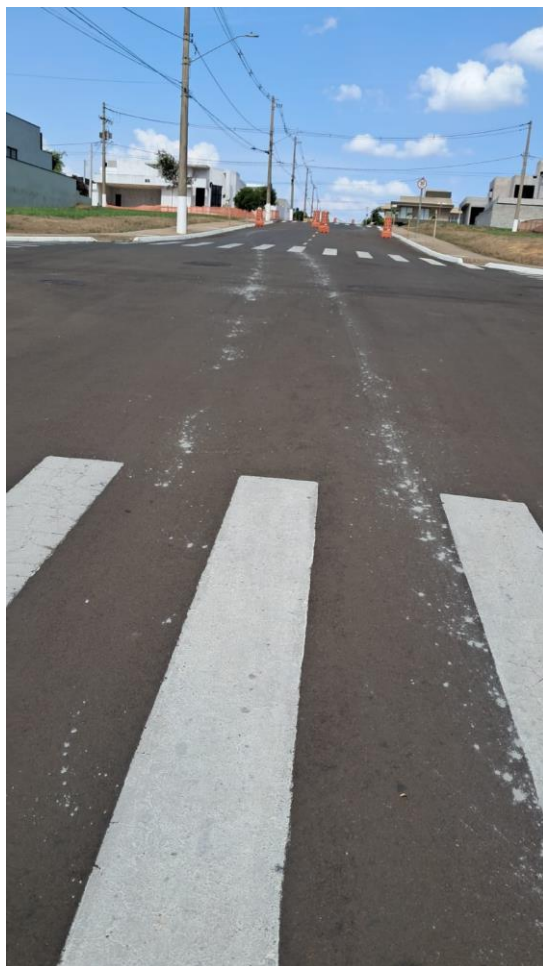
1 – Providenciar uma limpeza urgente da via por onde o caminhão de concreto passou, entre obra e portaria, devido a sujeira de concreto deixado pelo mesmo, conforme imagens abaixo.

Segue a foto em anexo do problema relatado.

Observação: Visita realizada em 16/10/24, prazo para adequação de **48h** a partir do recebimento desta orientação. Caso a situação relatada acima esteja regularizada, favor desconsiderar a orientação e seguir o andamento da obra.
