**ORIENTAÇÃO DE OBRA: QUADRA 05 – LOTE 18**

**Alerta: Segunda orientação para a regularização da tela de proteção, favor providenciar a adequação.**

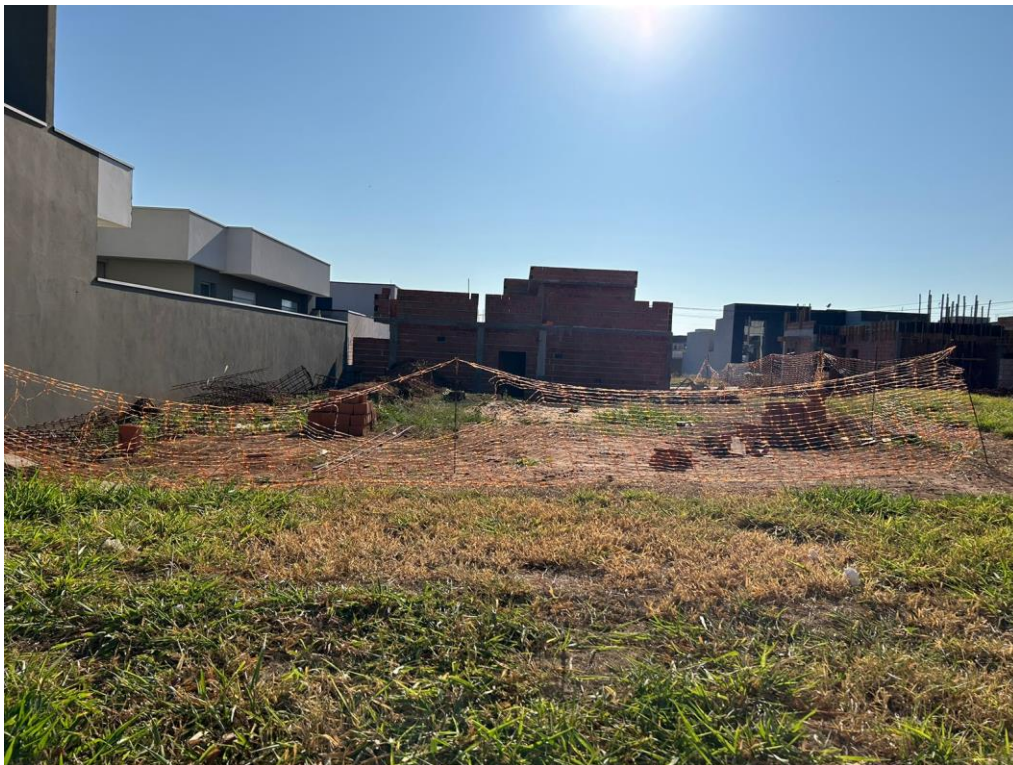
1 – Atenção a tela de proteção da parte posterior que se encontra danificada, favor providenciar a adequação, visando evitar acessos a obra, precavendo possíveis acidentes.
