### **ORIENTAÇÃO DE OBRA: Quadra G - Lote 10**

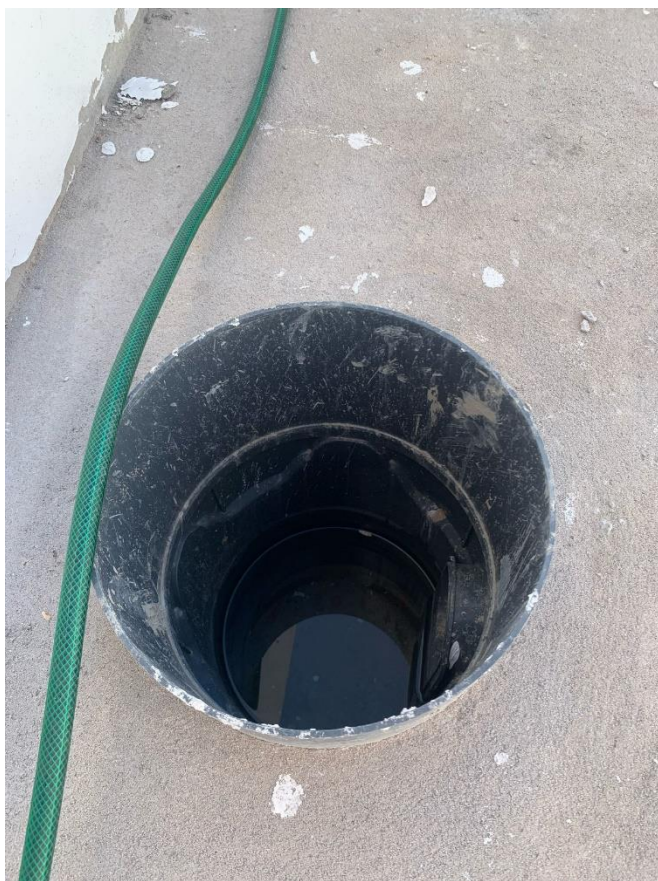
Identificamos conforme fotografia abaixo, a seguinte irregularidade em desacordo com as especificações estatutárias a saber:

1 - Providenciar com urgência a tampa para fechamento da caixa de inspeção, para que a água pluvial não vá para o esgoto.
