### **ORIENTAÇÃO DE OBRA: Quadra I - Lote 07**

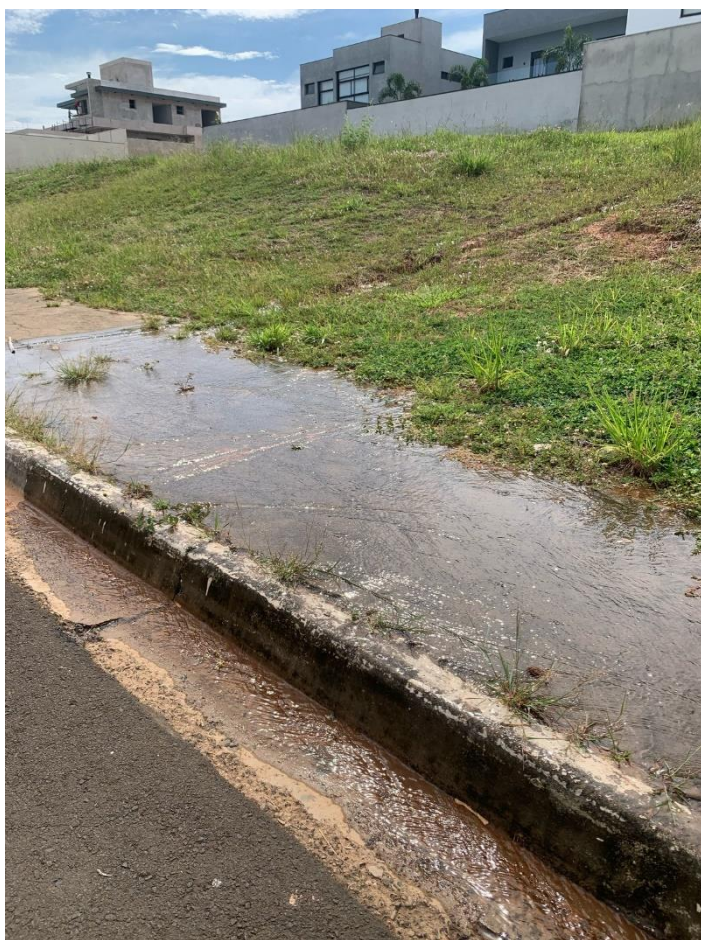
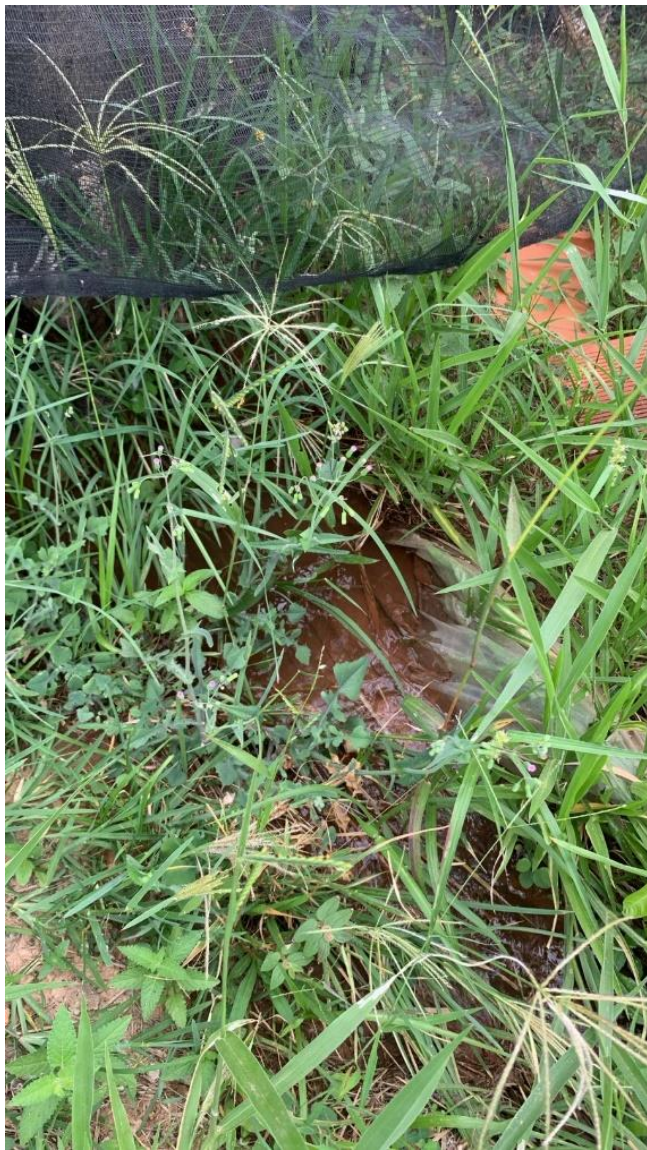
1 – Atenção com o encanamento que está sendo liberado no lote ao lado, ao esvaziar a piscina a água estava escoando pelo lote ao lado e pelas ruas do condomínio.

**Observação:** Visita realizada em 11/03/25, prazo para adequação de 48hs a partir do recebimento desta orientação. Caso a situação relatada acima esteja regularizada, favor desconsiderar a orientação e seguir o andamento da obra.
