### **ORIENTAÇÃO DE OBRA: Quadra 19 - Lote 03**

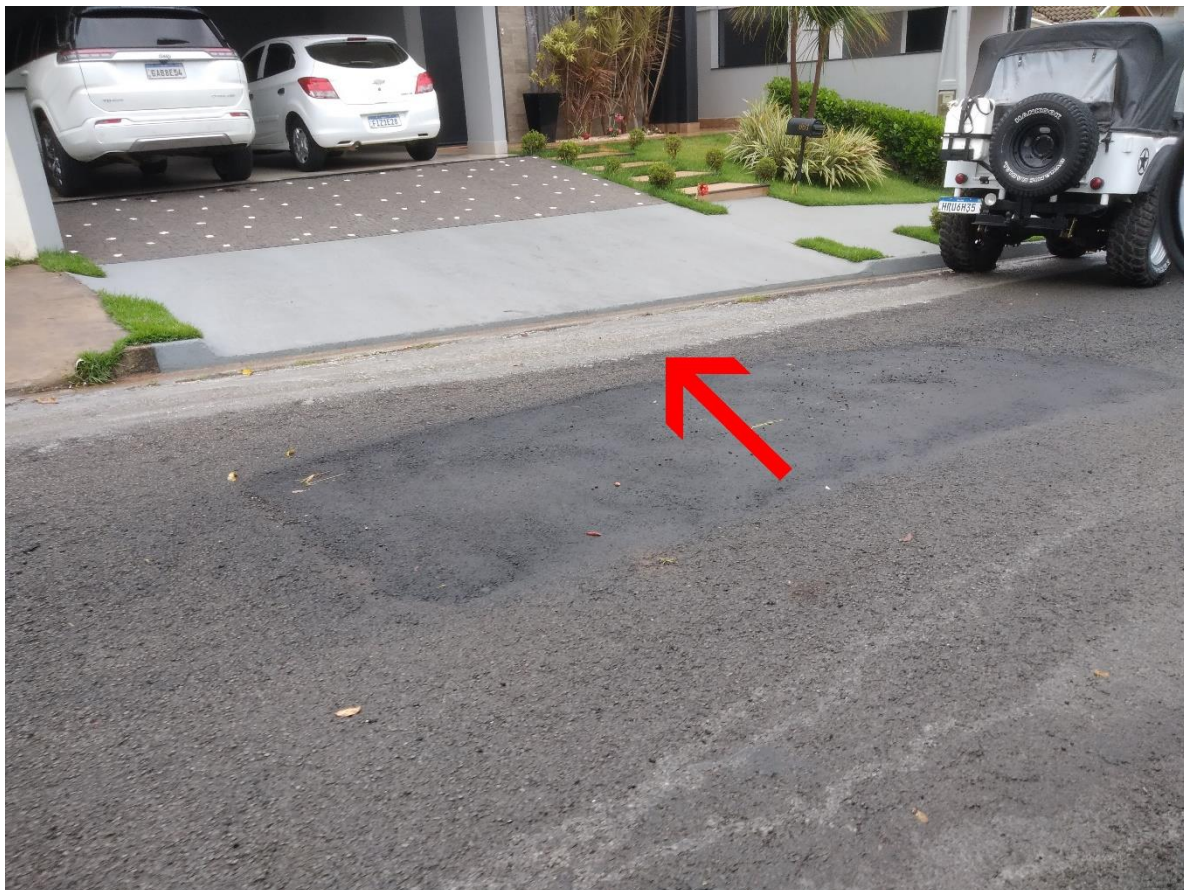
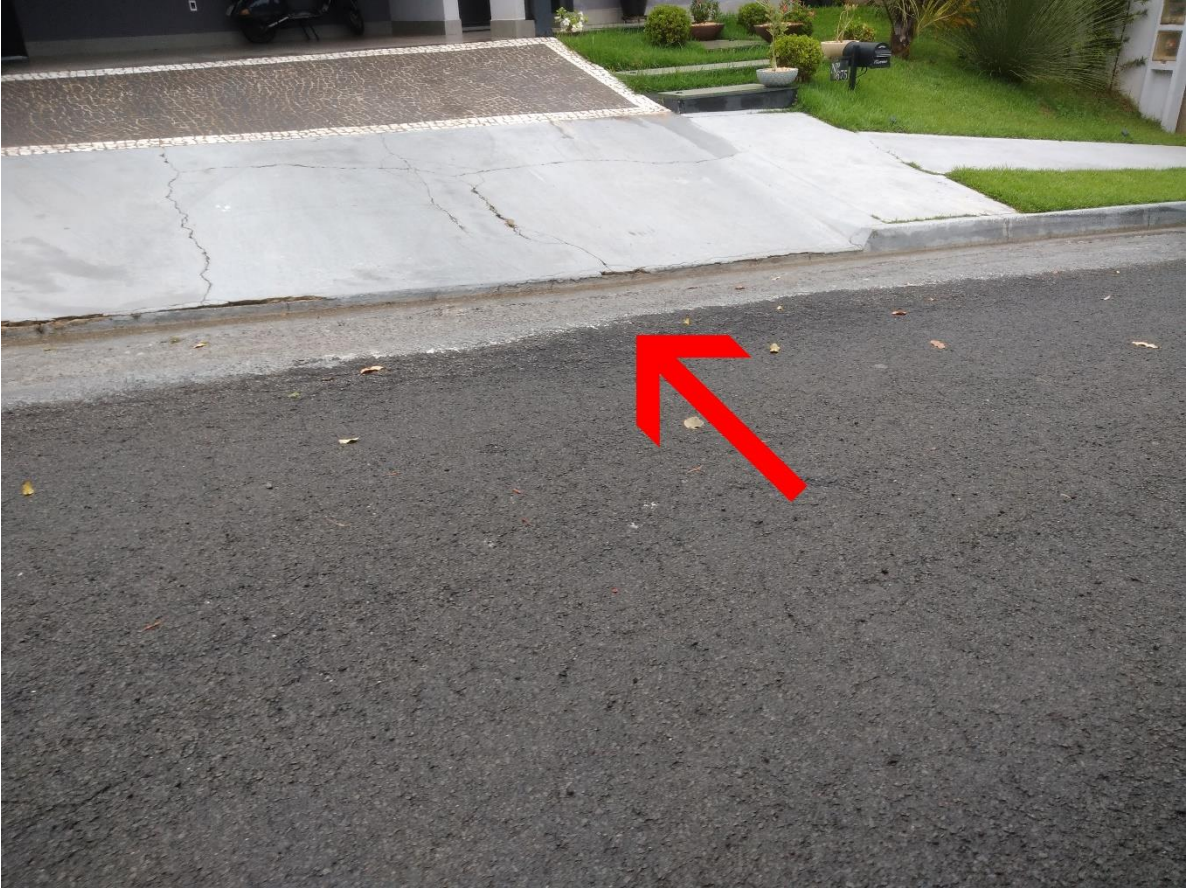
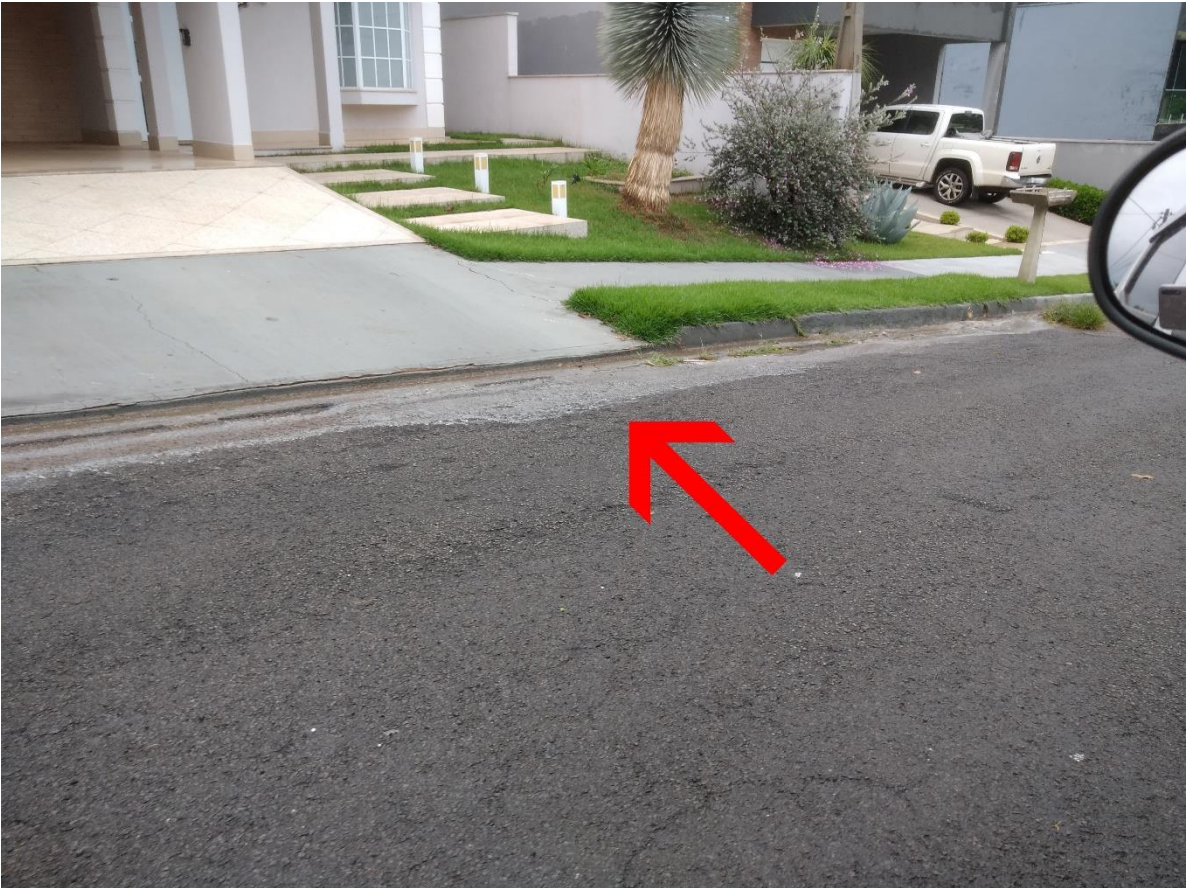
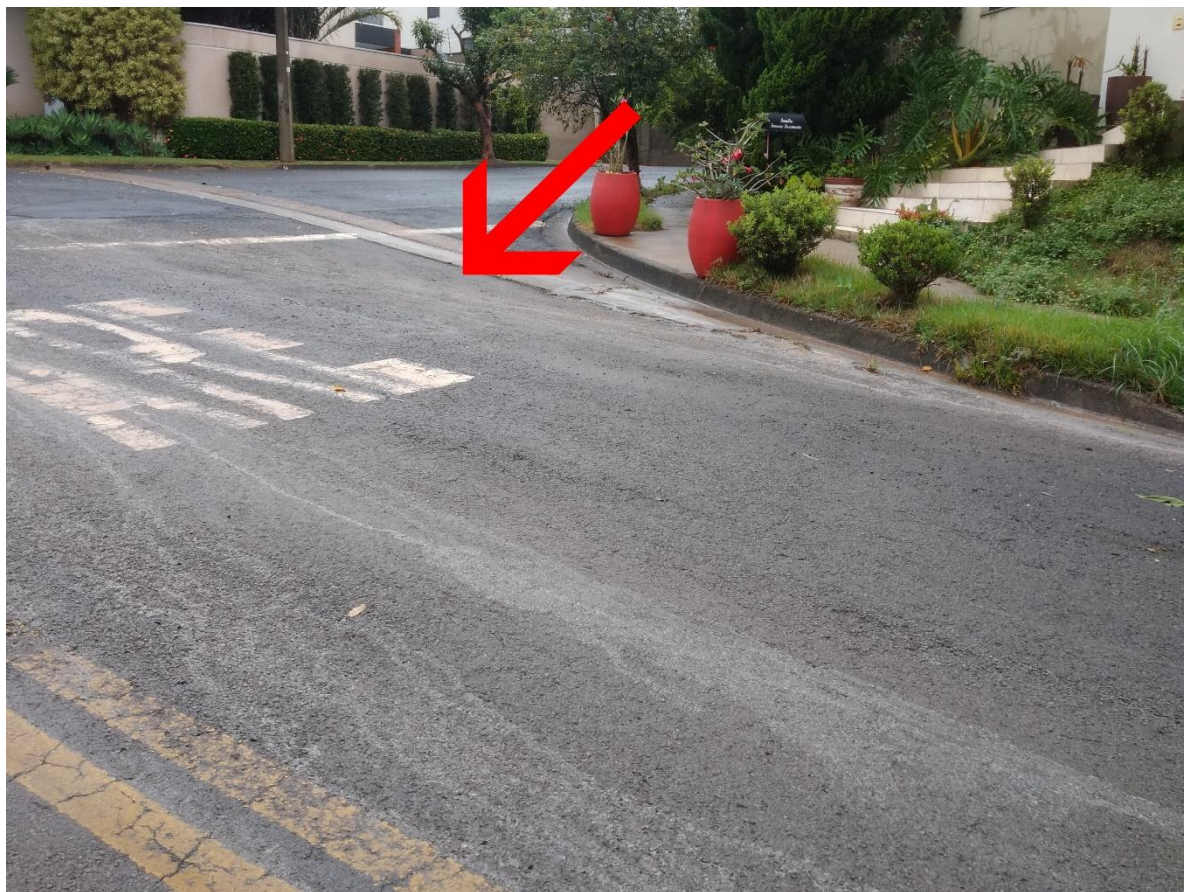
1 – Providenciar a limpeza da via em todo o percurso que se encontra sujo devido ao escoamento de água suja devido ao serviço executado na calçada;

Segue a foto em anexo do problema relatado.

**Observação:** Visita realizada em 04/11/24, prazo para adequação de **48h** a partir do recebimento desta orientação. Caso a situação relatada acima esteja regularizada, favor desconsiderar a orientação e seguir o andamento da obra.
