ORIENTAÇÃO DE OBRA: Quadra L – Lote 20

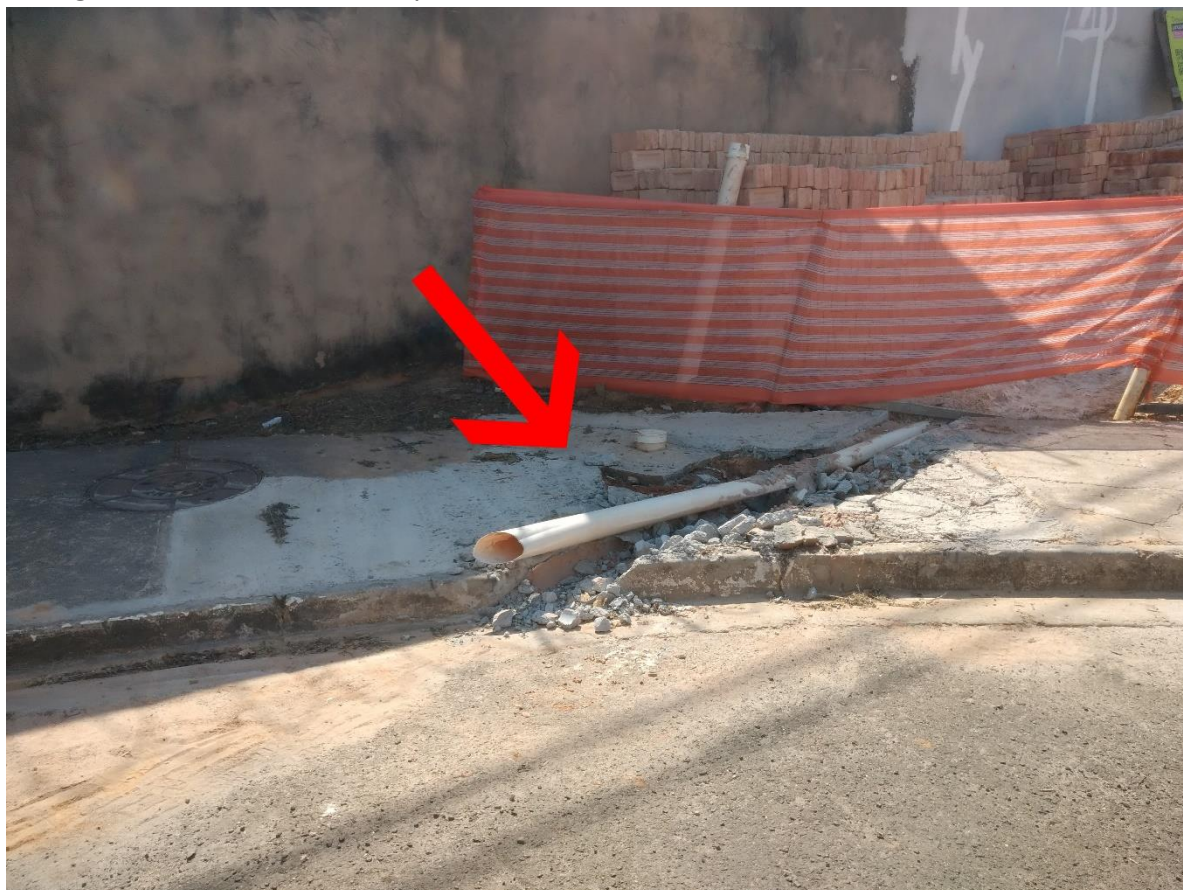
Identificamos conforme fotografia abaixo, a seguinte irregularidade em desacordo com as especificações estatutárias a saber:

Segue a foto em anexo do problema relatado.

1 – Providenciar a regularização da calçada que se encontra danificada, e até o momento da regularização, favor cerca o local onde está danificado, visando evitar acidentes.

Observação: Visita realizada em 19/08/24, prazo para adequação de **48h** a partir do recebimento desta orientação. Caso a situação relatada acima esteja regularizada, favor desconsiderar a orientação e seguir o andamento da obra.
