### **ORIENTAÇÃO DE OBRA: Quadra I – Lote 07**

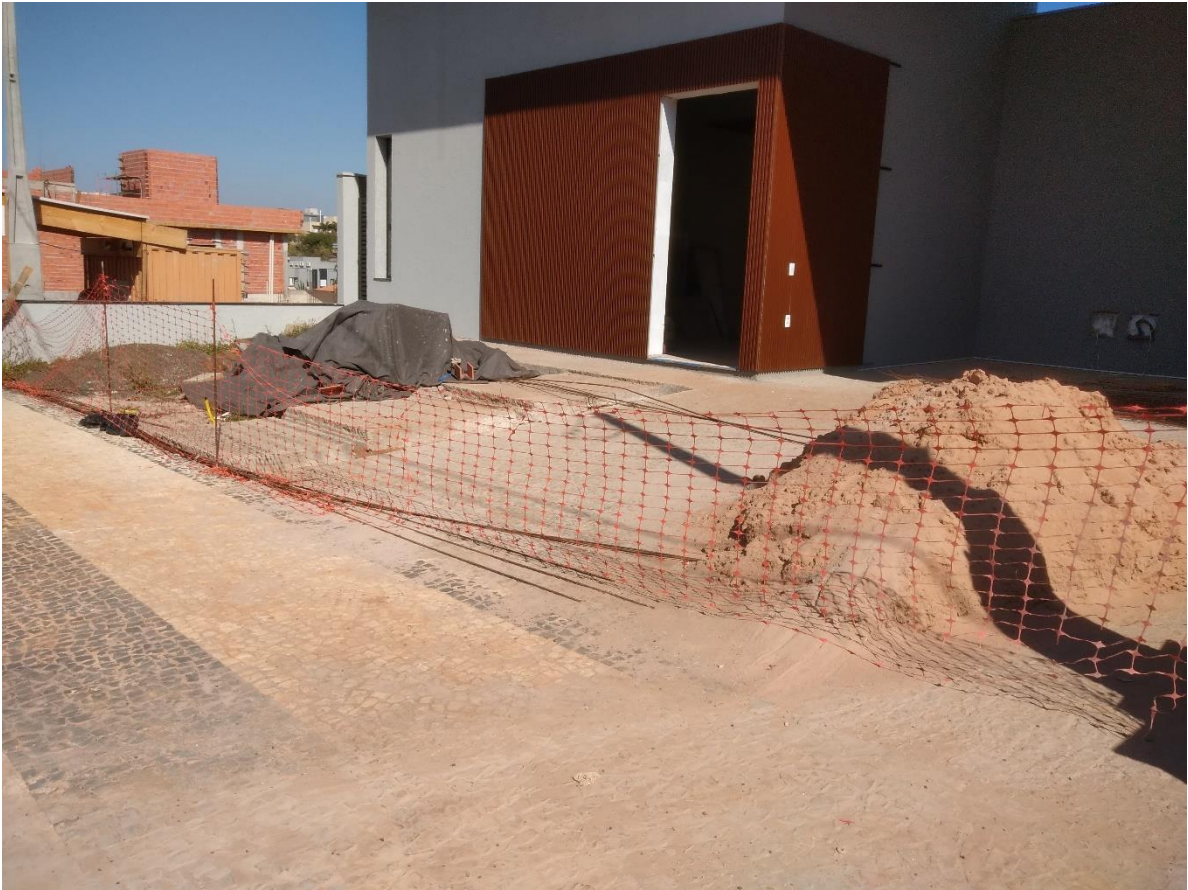
1 – Providenciar a regularização da tela de proteção que se encontra fora do padrão do residencial, visando evitar acessos a obra, precavendo possíveis acidentes.

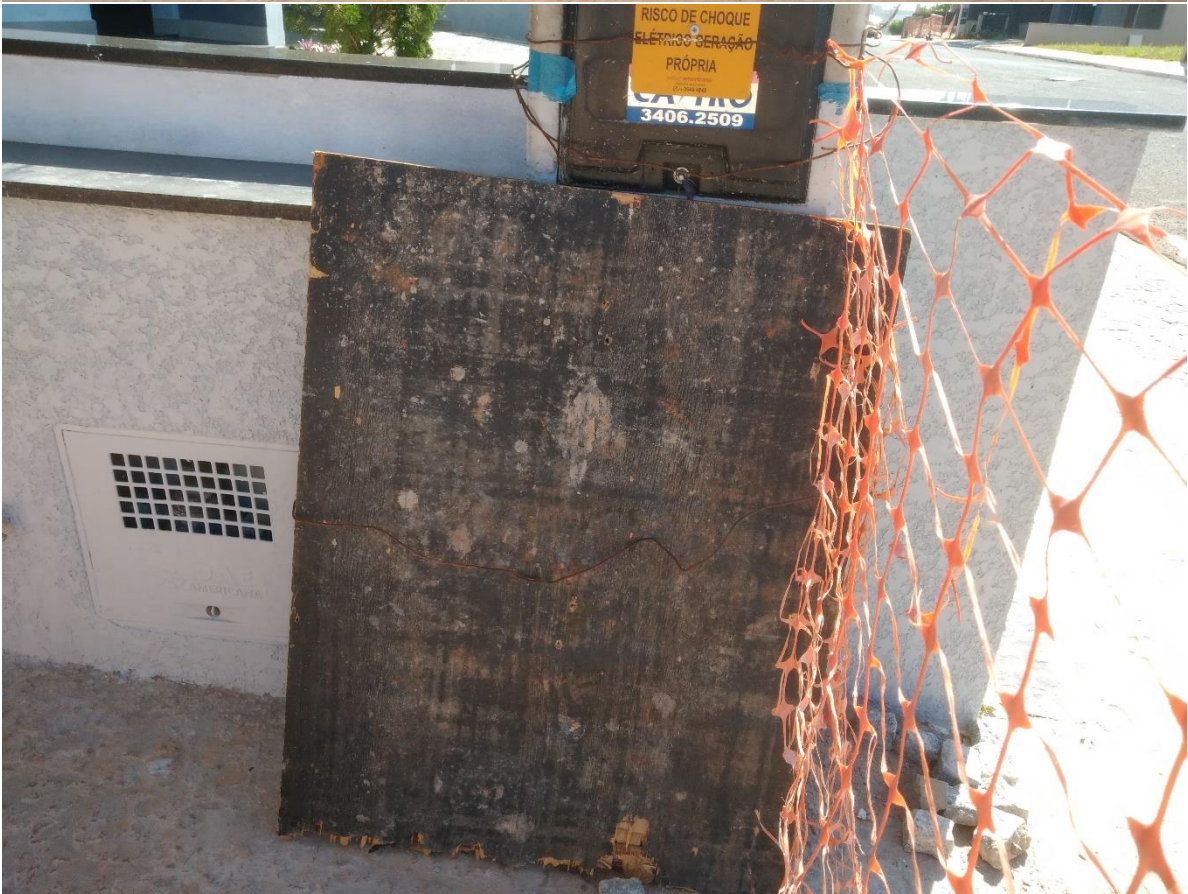
2 – Providenciar a colocação da tampa na caixa de energia que se encontra com uma tabua, visando evitar acidentes elétricos.

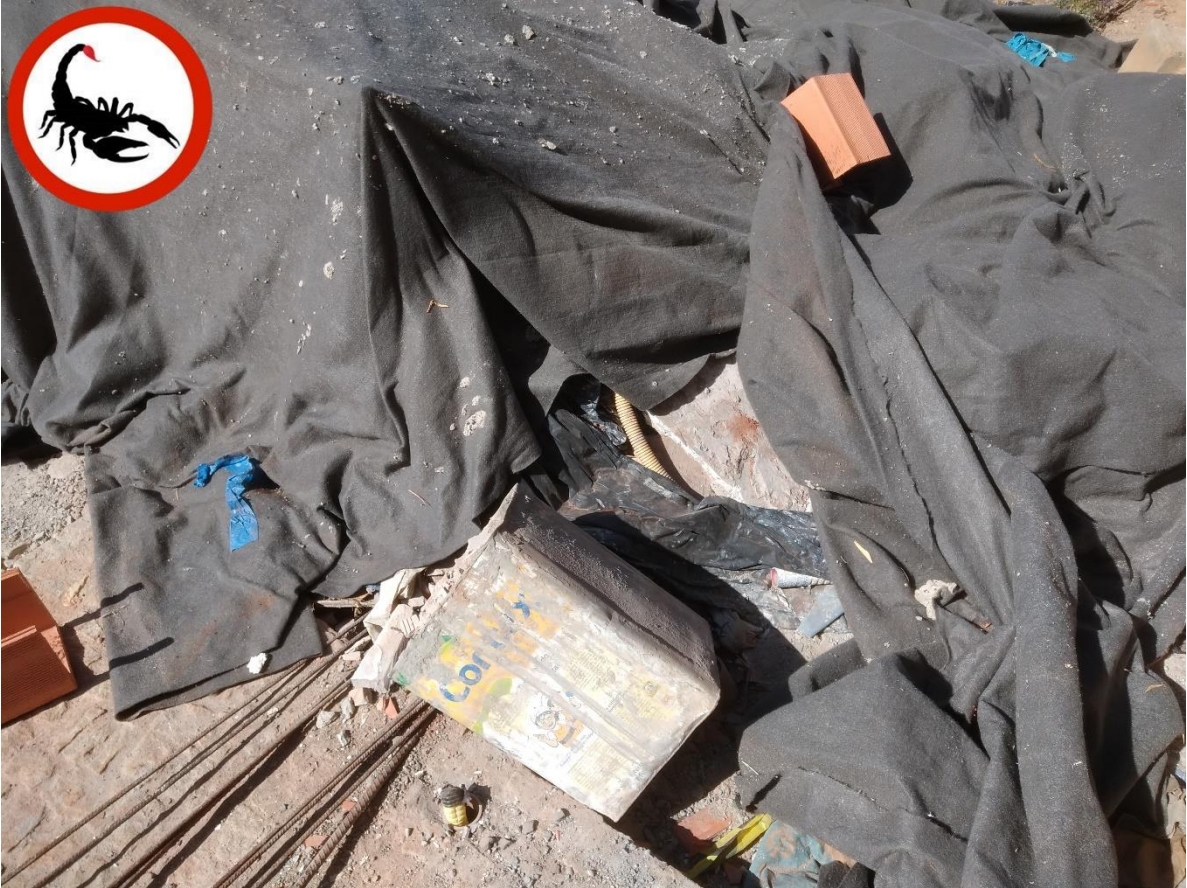
3 – Atenção ao entulho coberto, local propício para a proliferação de animais peçonhentos, favor providenciar a remoção e limpeza.

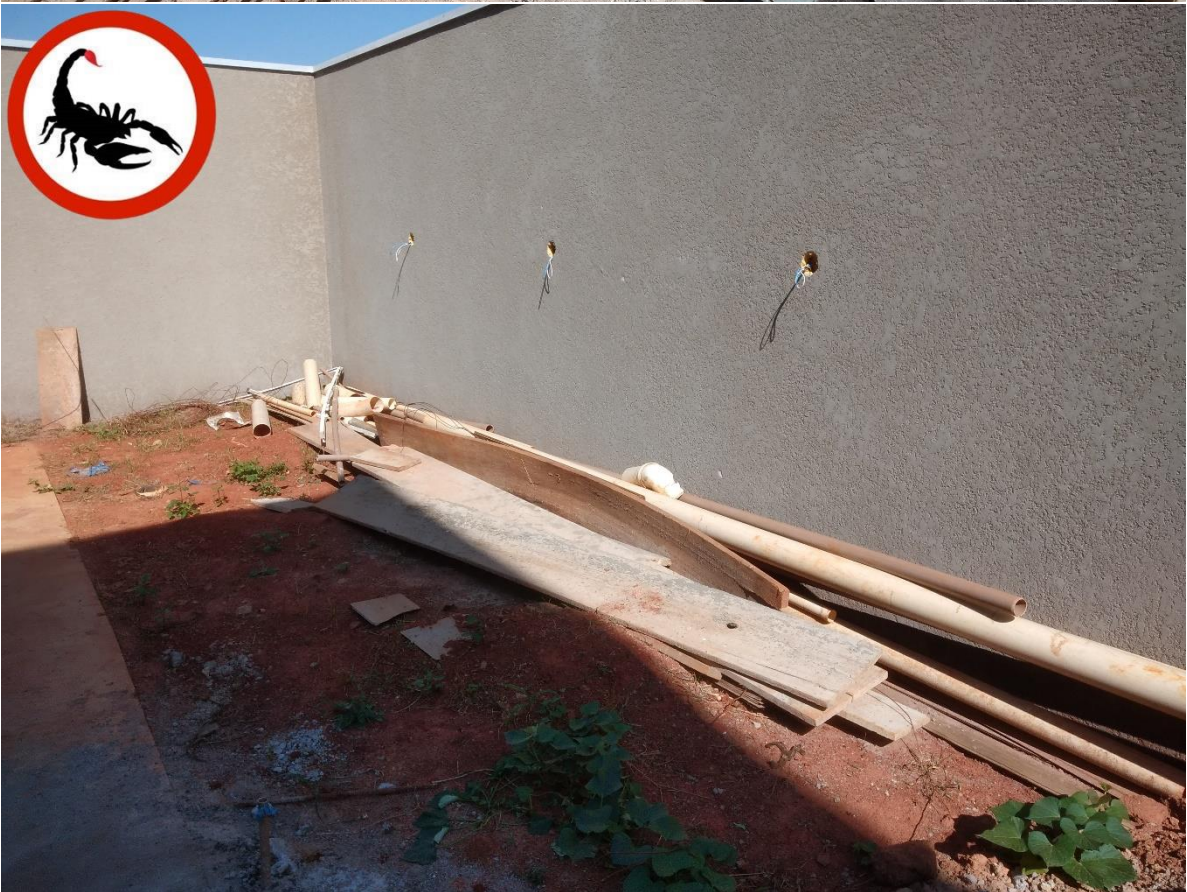
4 – Recomendamos que tabuas e tubulações sejam armazenadas em suportes elevados do solo, visando evitar um local de proliferação de animais peçonhentos.

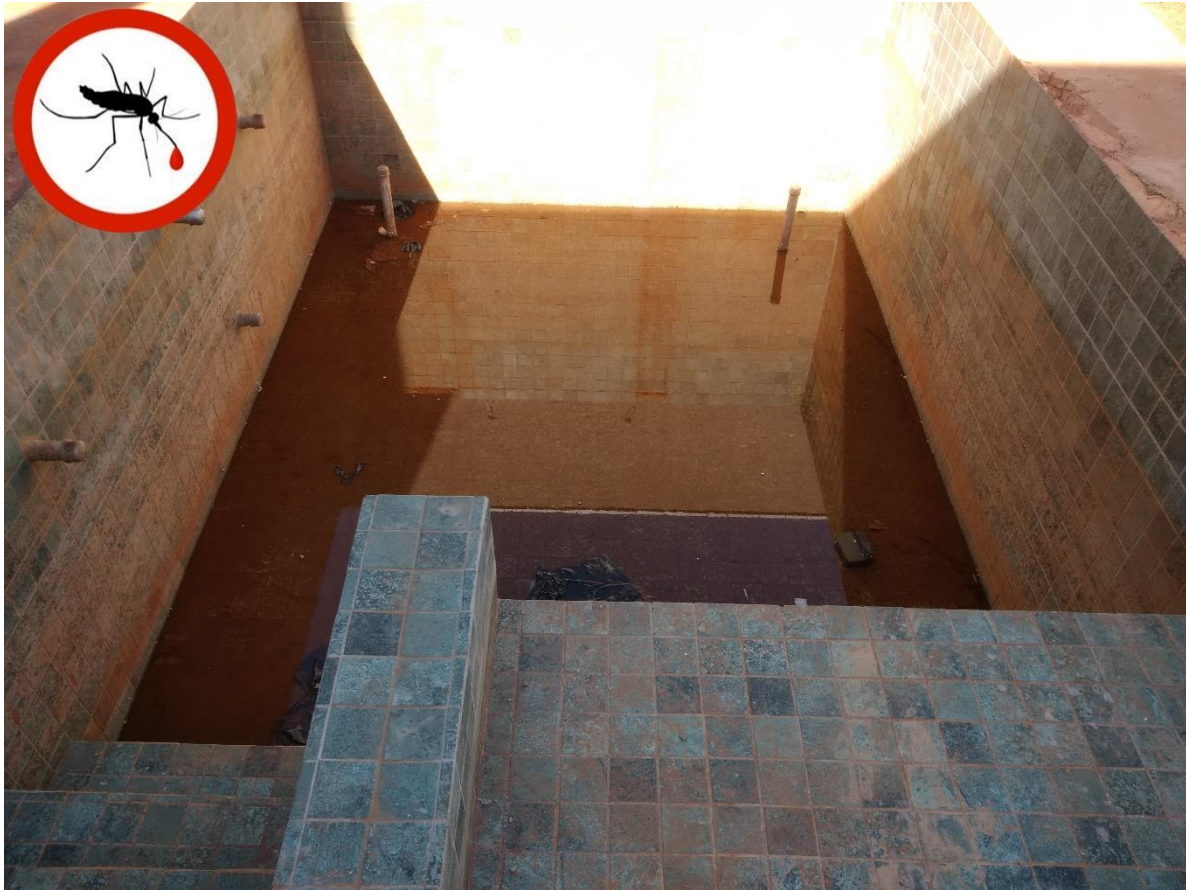
5 – Piscina com água parada, favor providenciar a adequação com cloro ou com a remoção da água, visando evitar um local de proliferação de animais peçonhentos.
