### **ORIENTAÇÃO DE OBRA: Quadra 08 – Lote 17**

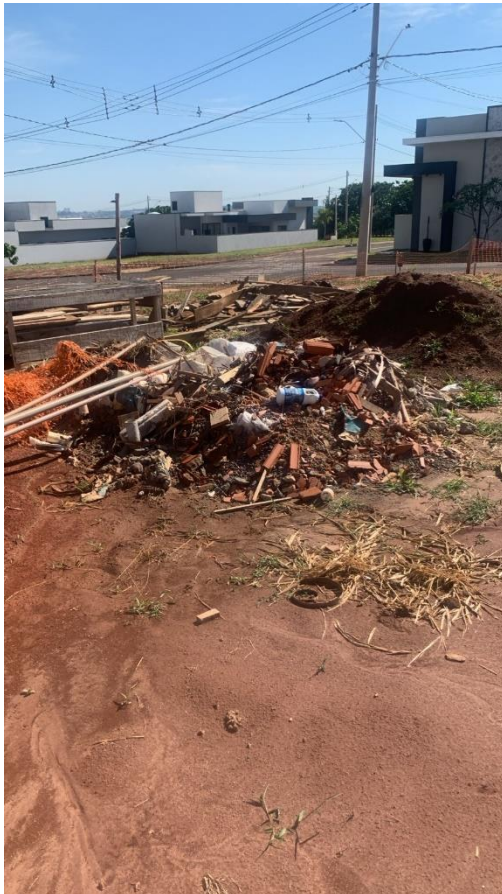
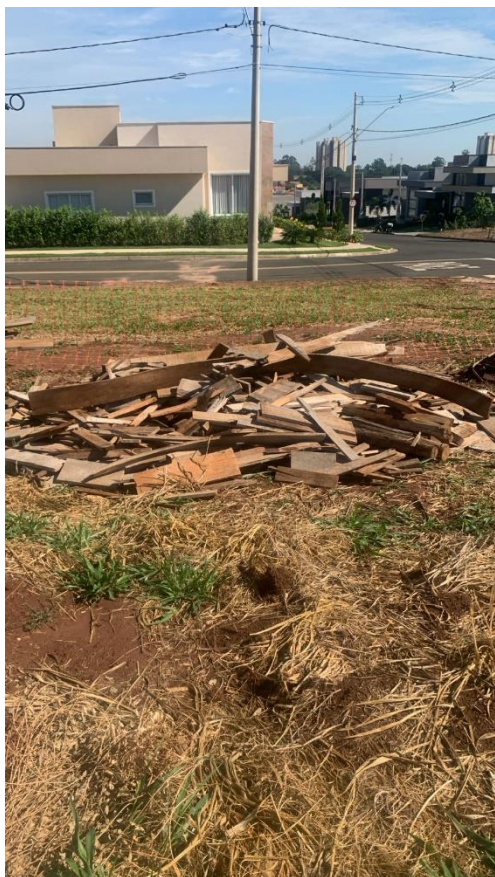
Identificamos conforme fotografia abaixo, a seguinte irregularidade em desacordo com as especificações estatutárias a saber:

Segue a foto em anexo do problema relatado.

1 – Providenciar uma caçamba para realizar o descarte de entulho acumulado no lote de apoio.

2 - Providenciar a organização nas tábuas e pontaletes que se encontram amontados no lote de apoio, orientamos que fiquem de forma suspensa do solo, afim de evitar um local de proliferação de animais peçonhentos.
