ORIENTAÇÃO DE OBRA: QUADRA 05 – LOTE 18

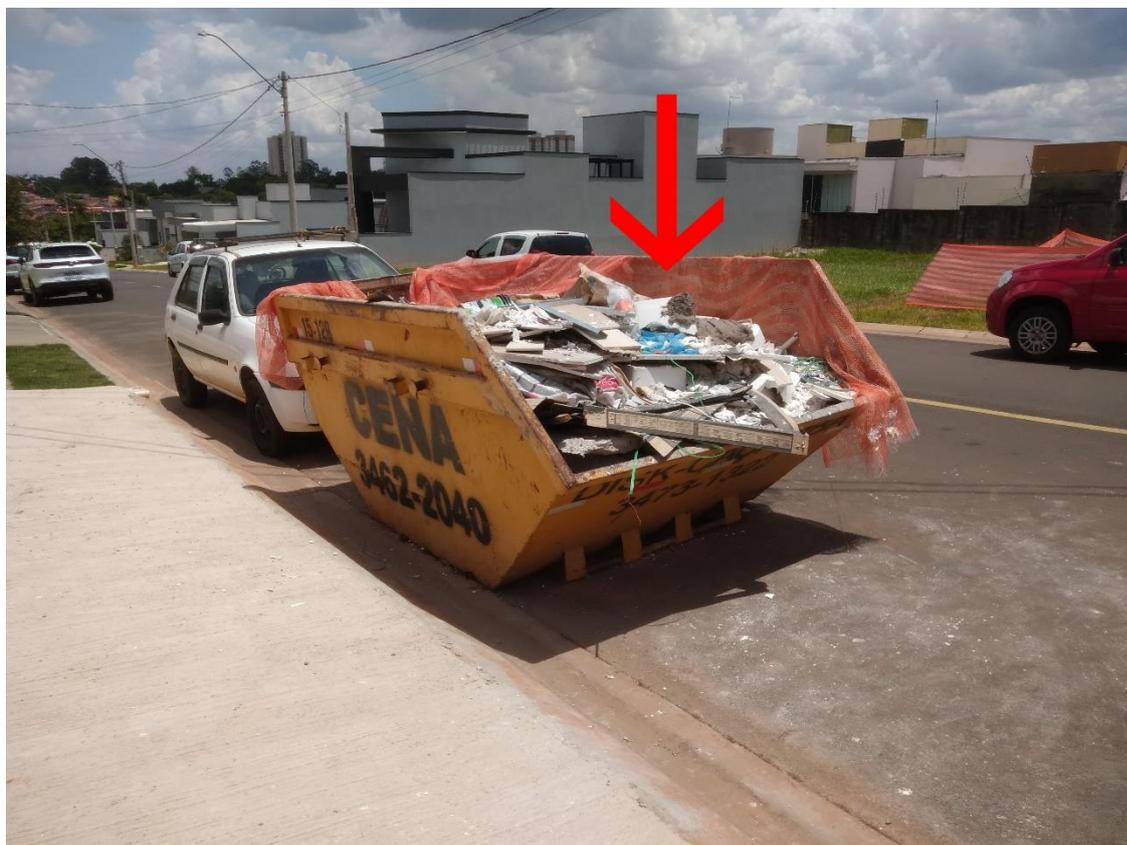
Identificamos conforme a fotografia abaixo, a seguinte irregularidade em desacordo com as especificações estatutárias a saber:

Segue a foto em anexo do problema relatado.

1 – Providenciar o fechamento regular da caçamba com a tela de proteção visando evitar que os resíduos leves caiam sobre a via.
