**Obs.: Segunda orientação a respeito da tela de proteção na caçamba.**

***ORIENTAÇÃO DE OBRA: QUADRA 07 – LOTE 01***

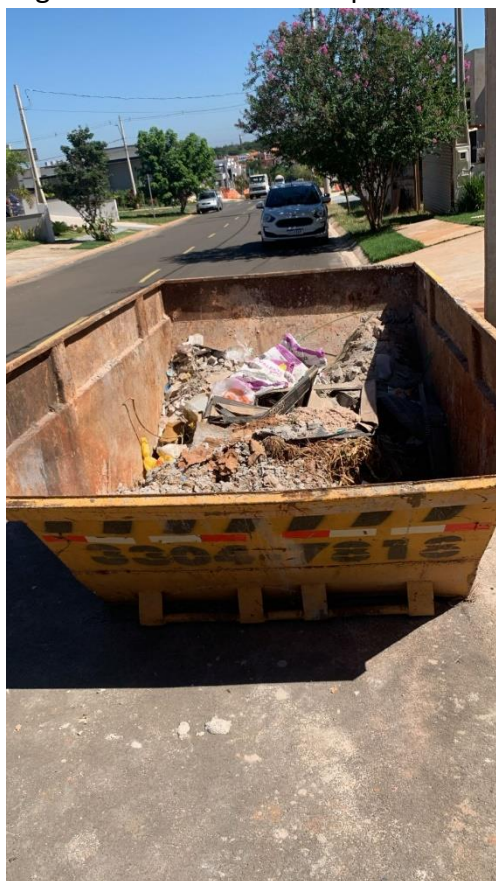
Identificamos conforme a fotografia abaixo, a seguinte irregularidade em desacordo com as especificações estatutárias a saber:

Segue a foto em anexo do problema relatado.

1 – Providenciar tela de proteção para caçamba, visando evitar que materiais leves caiam sobre as vias do condomínio.

**Observação:** Visita realizada em 20/03/25, prazo para adequação de 48h a partir do recebimento desta orientação. Caso a situação relatada acima estiver regularizada, favor desconsiderar a orientação e seguir o andamento da obra.
