ORIENTAÇÃO DE OBRA: QUADRA 07 – LOTE 06

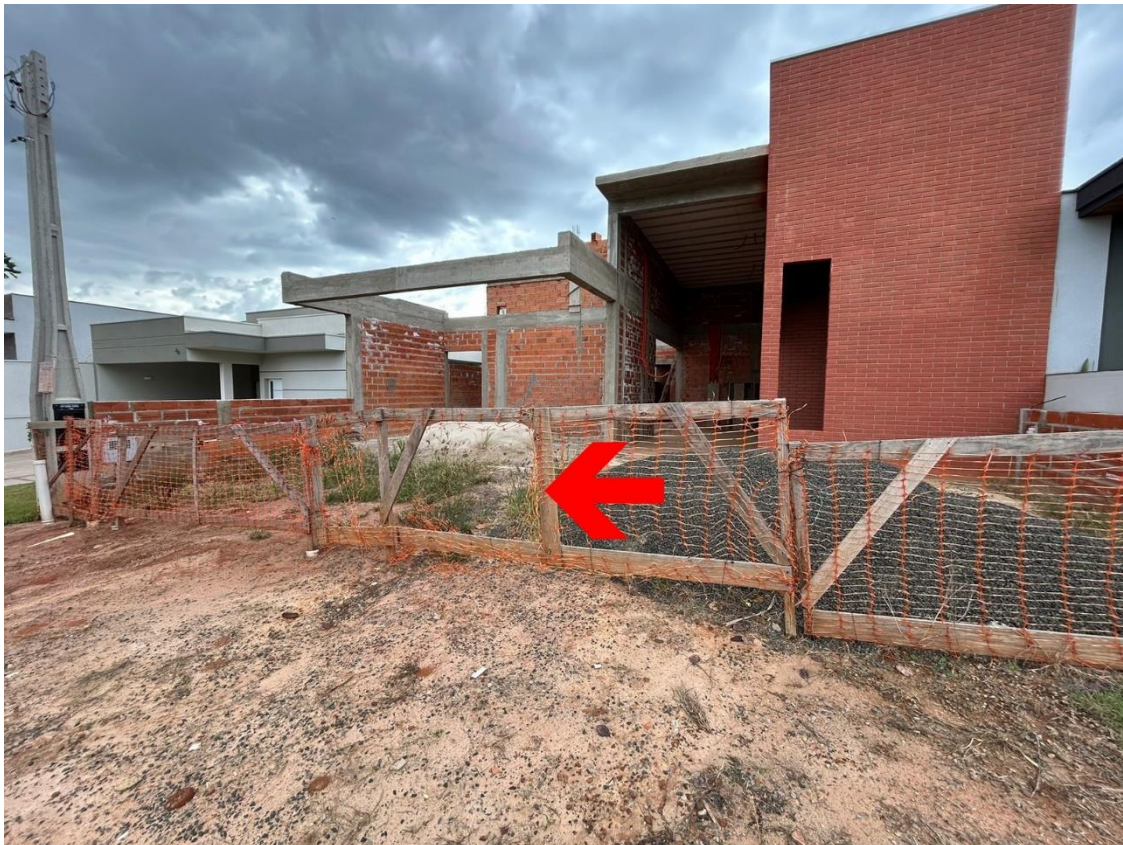
1 – Atenção a tela de proteção danificada, favor providenciar a regularização, visando evitar acessos a obra, precavendo possíveis acidentes.

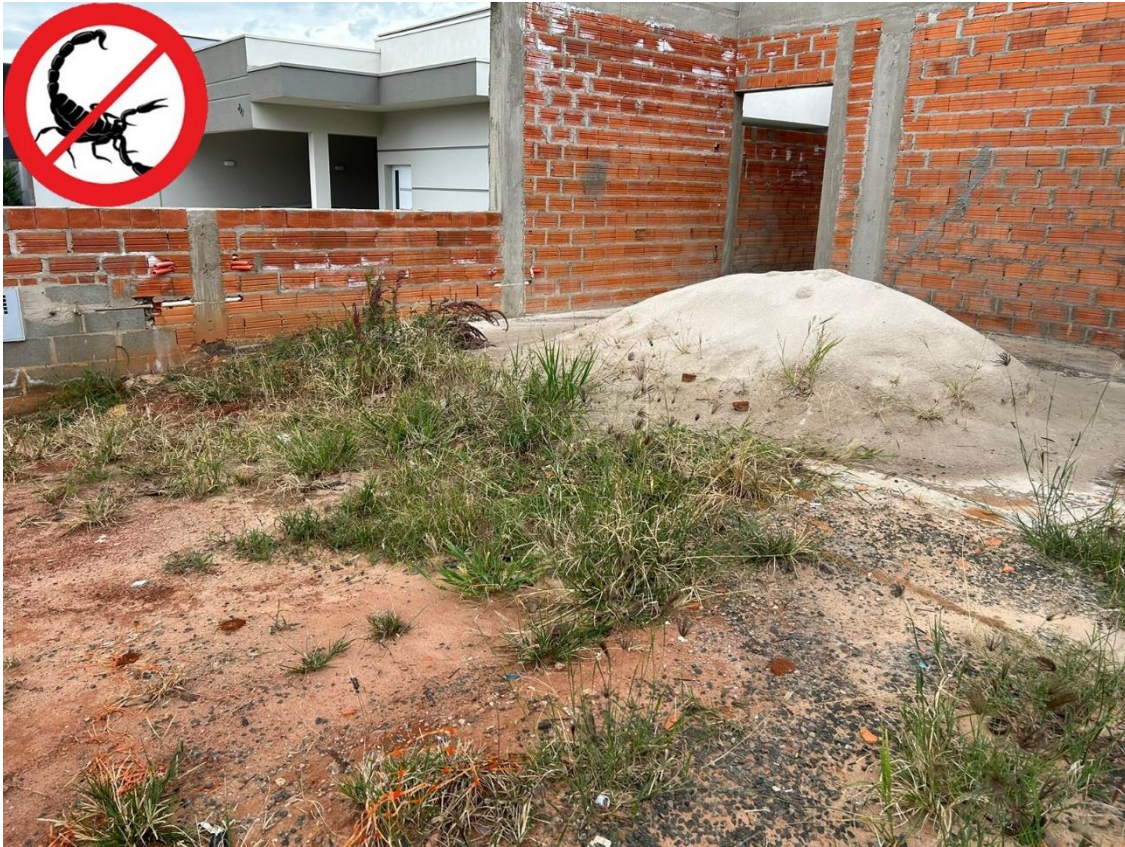
2 – Atenção ao mato alto, favor providenciar a remoção, visando evitar um local de proliferação de animais peçonhentos.
