JARDIM PORTAL DA COLINA

ORIENTAÇÃO DE OBRA: QUADRA 03 - LOTE 09/10

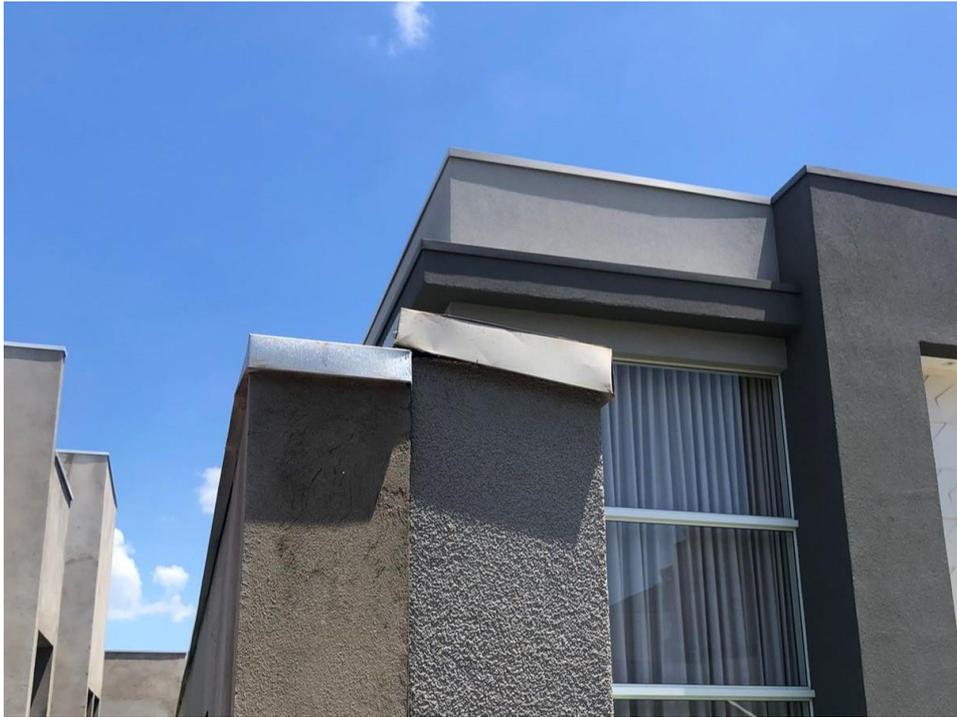
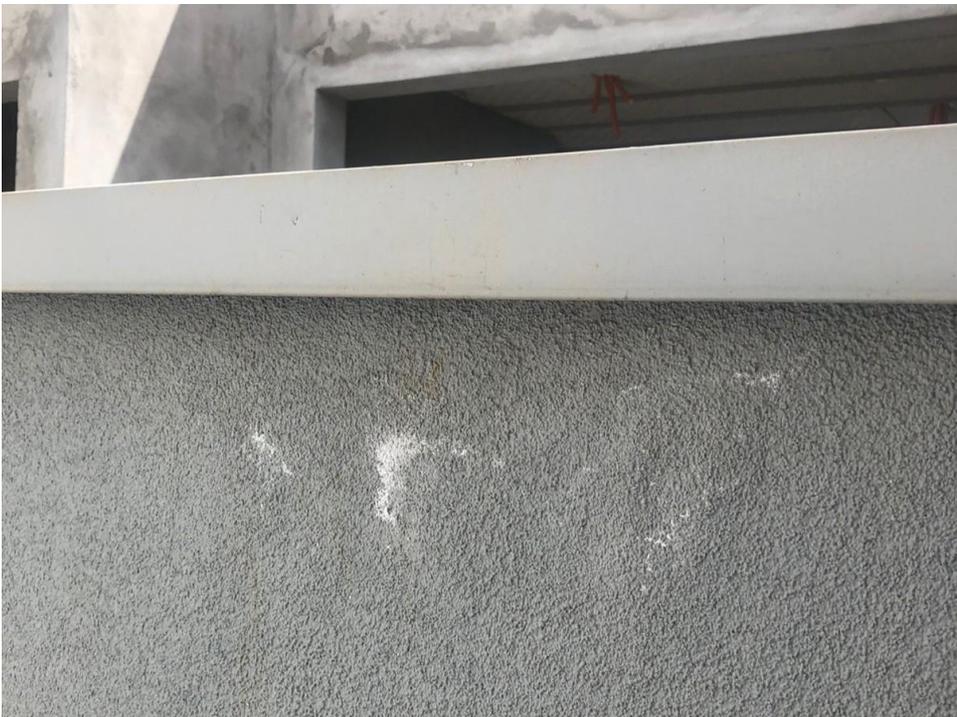
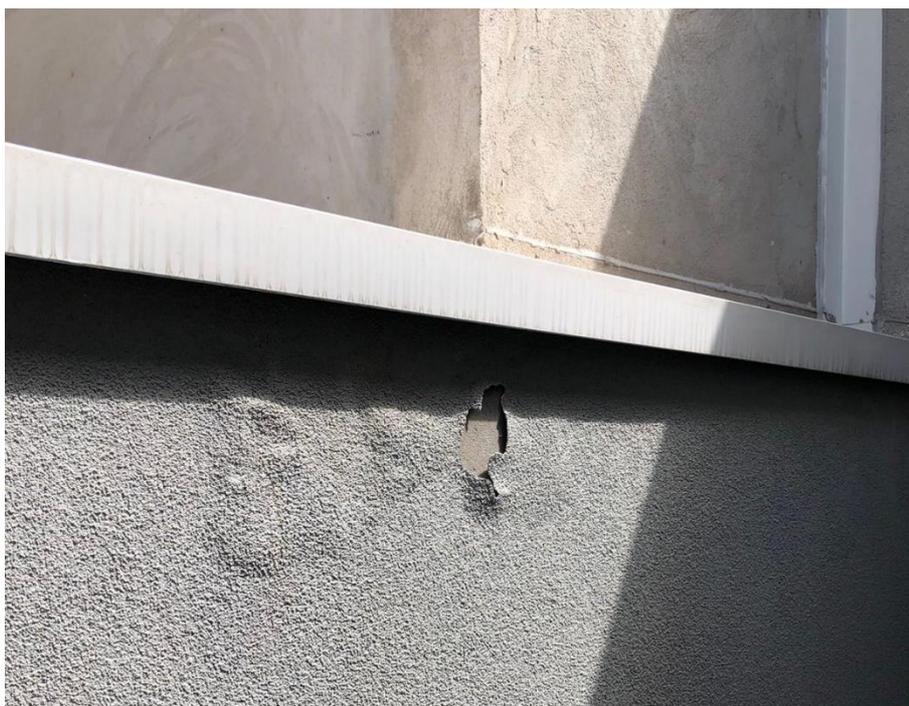
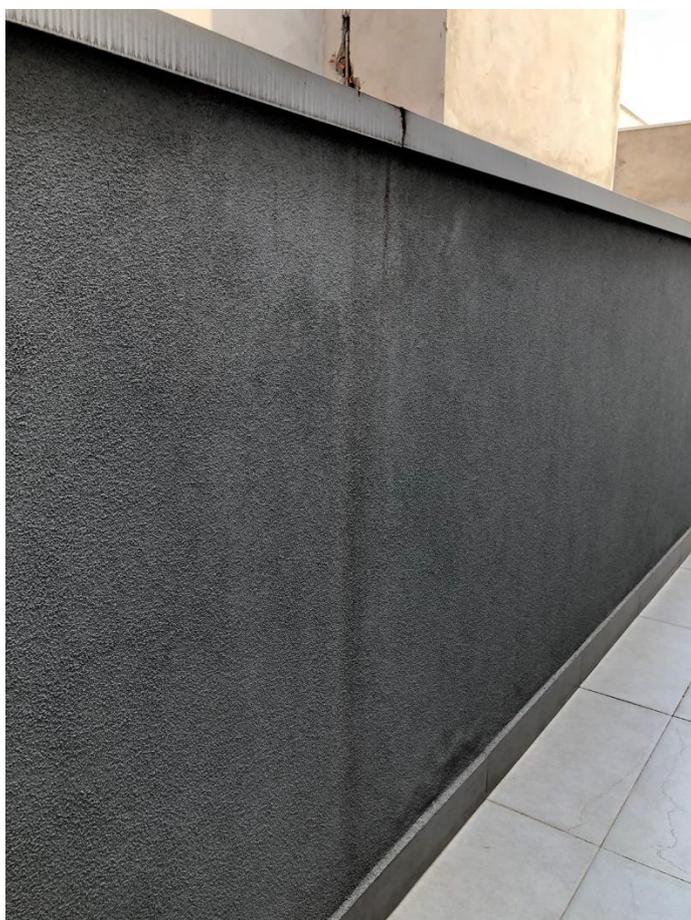
1 – Devido ao serviço de instalação de rufo e pingadeiras mal executada entre o muro de divisa da obra e o muro da residenciais vizinha, acabou por causar infiltração no muro vizinho causando danos a pintura do muro vizinho, favor providenciar a adequação dentro do prazo estipulado, afim de evitar que o problema se estenda.

Com isso, é a presente para **ORIENTAR** V. Sa. Associado e Proprietário do lote acima em referência para, no prazo de 14 dias a contar do recebimento desta orientação providenciar o reparo necessário e adequação. Segue as fotos em anexo do problema relatado.
