### **ORIENTAÇÃO DE OBRA: QUADRA 05 – LOTE 17**

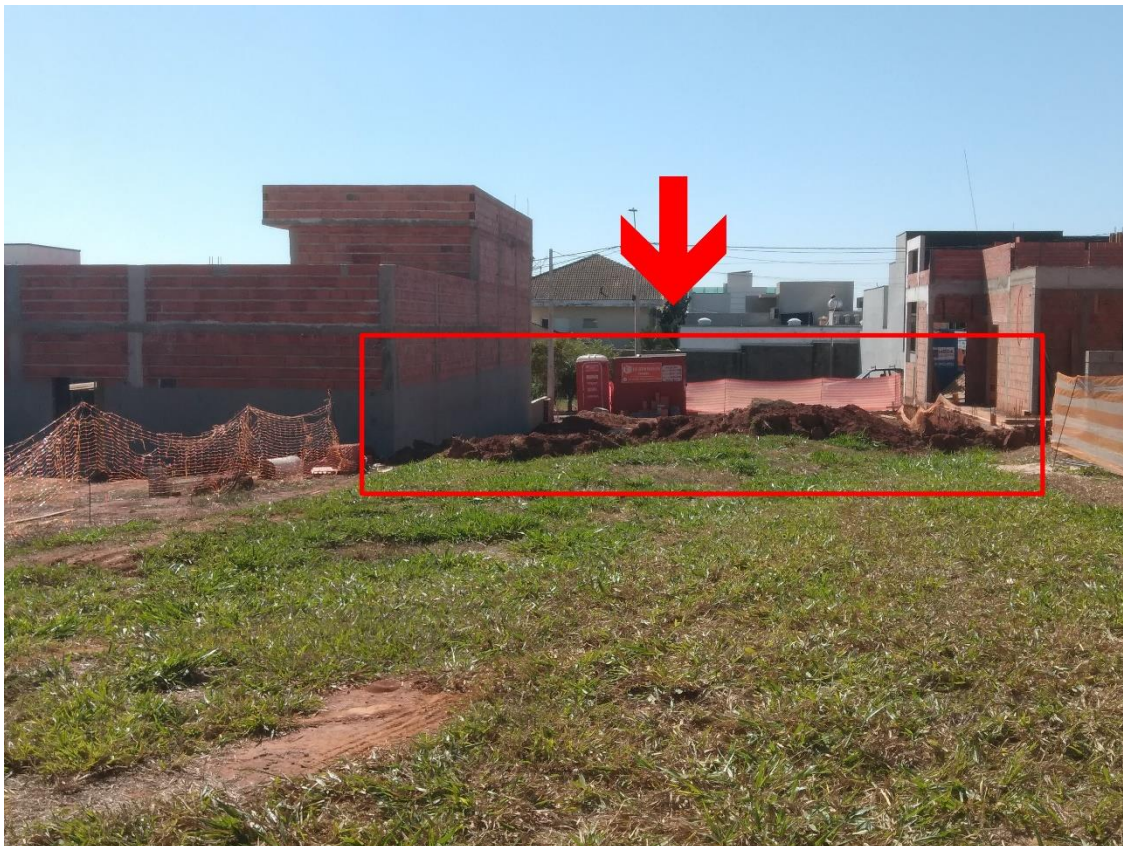
Identificamos conforme a fotografia abaixo, a seguinte irregularidade em desacordo com as especificações estatutárias a saber:

Segue a foto em anexo do problema relatado.

1 – Providenciar a colocação da tela de proteção na parte posterior da obra, visando evitar acessos a obra, precavendo possíveis acidentes.
