ORIENTAÇÃO DE OBRA: QUADRA 02 – LOTE 16

Alerta: Terceira orientação sobre organização de madeiras e tubulações na obra, favor providenciar a adequação, caso não houver será passível de aplicação de multa.

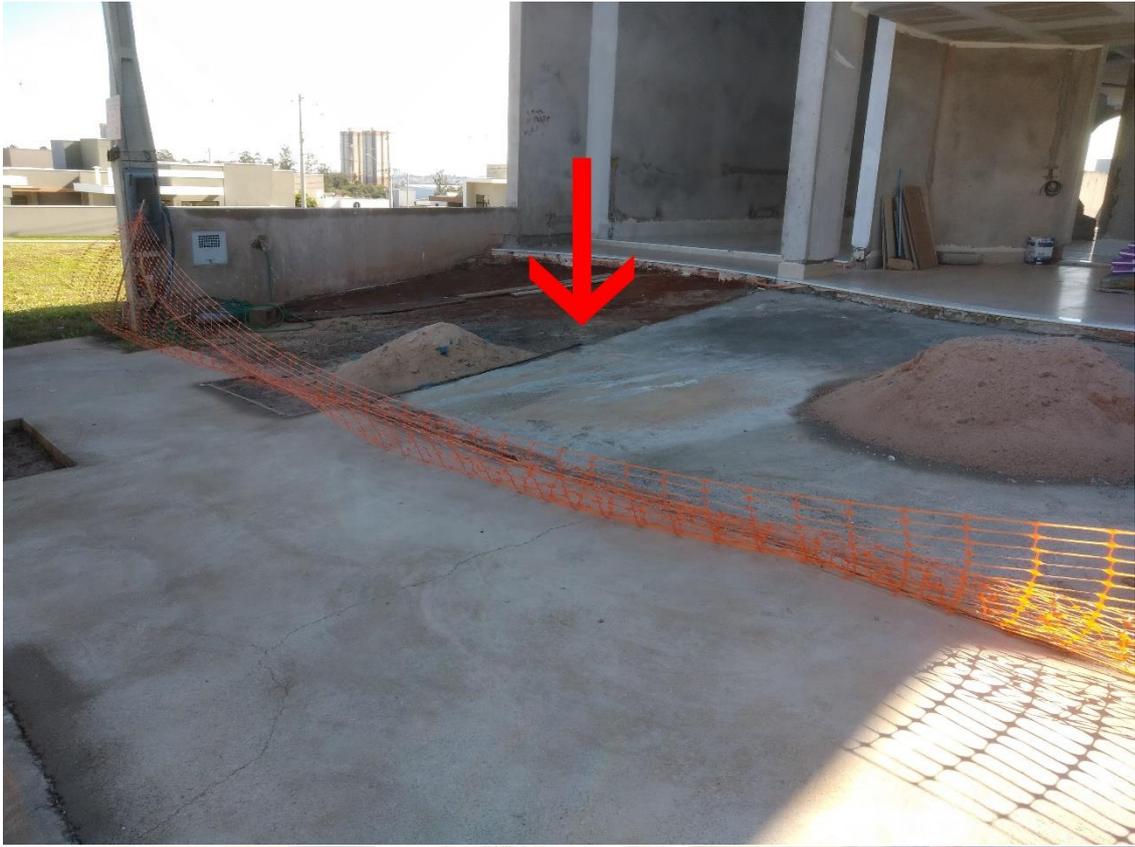
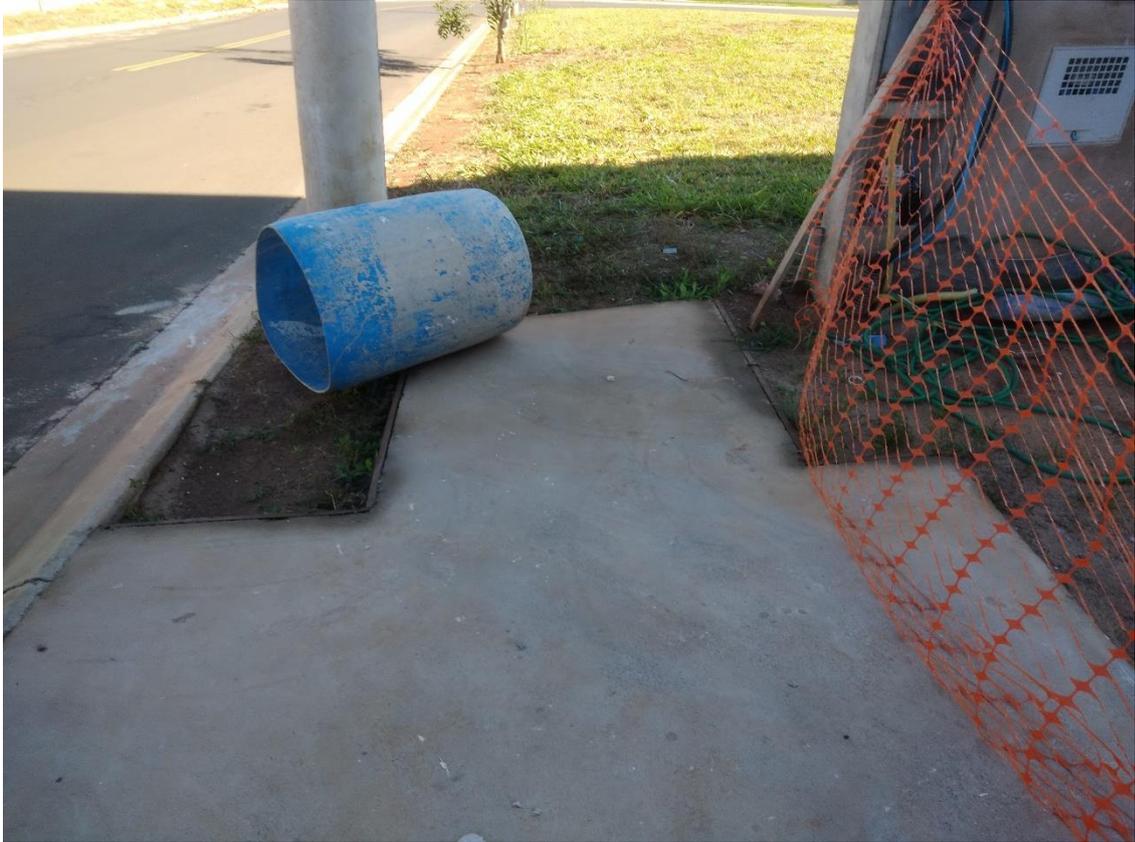
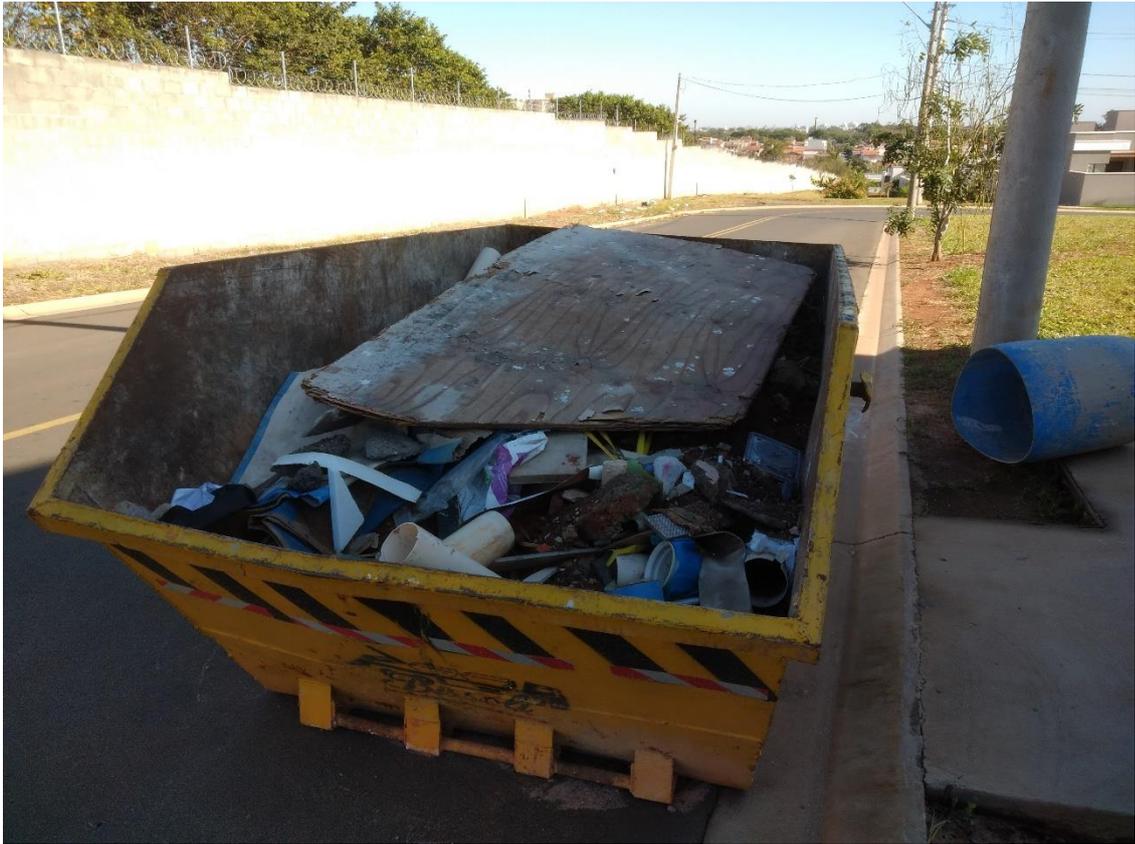
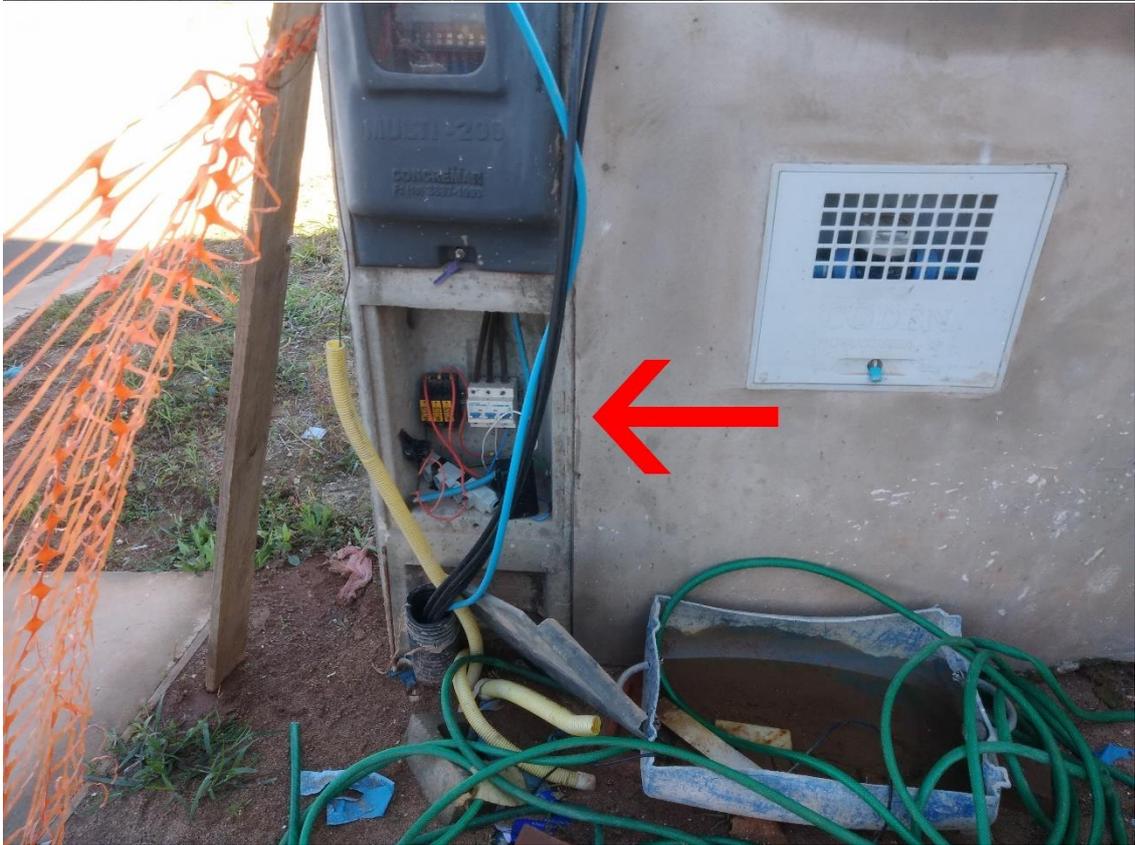
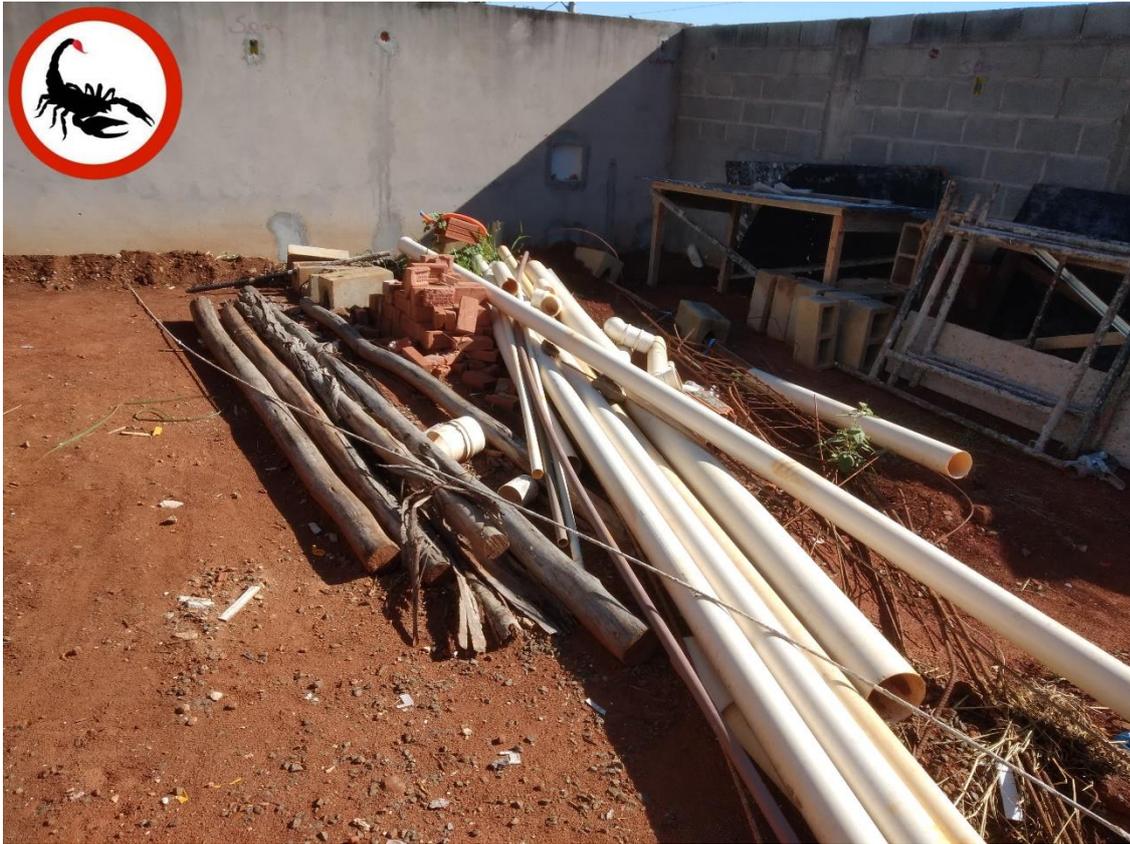
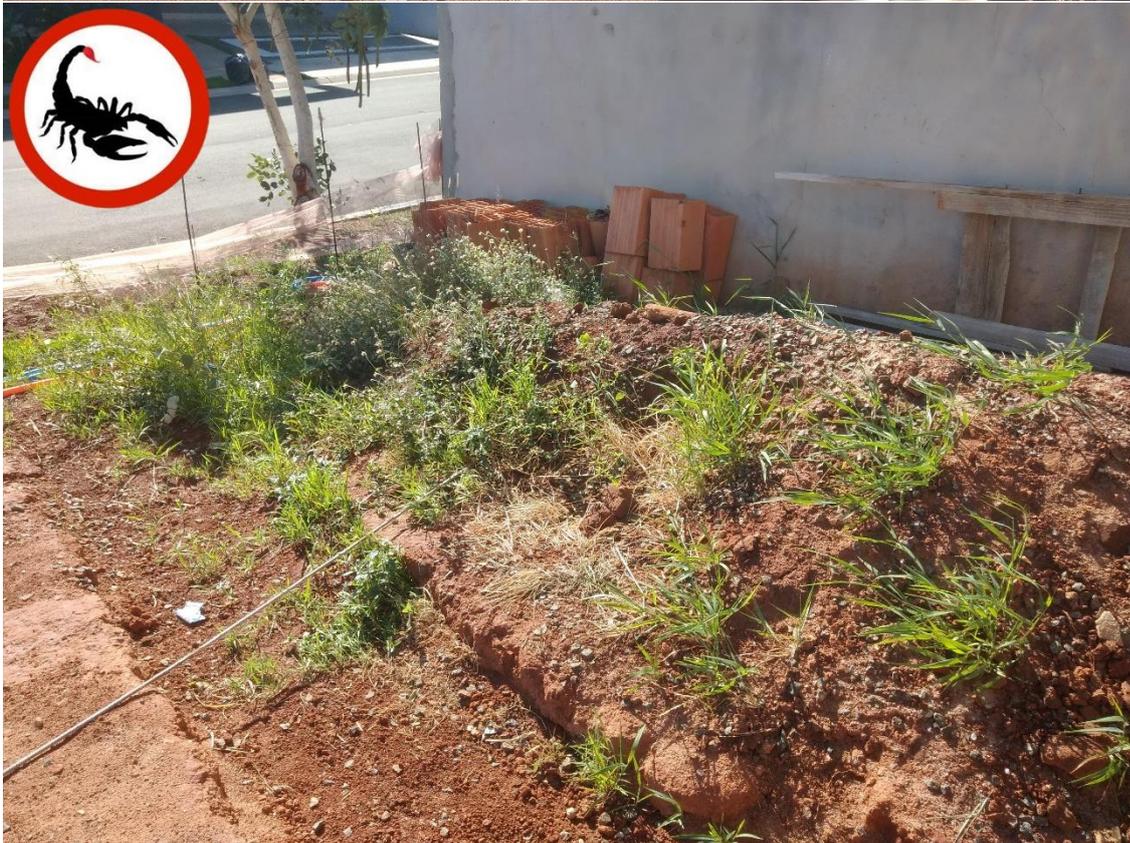
- 1 – Atenção a tela de proteção caída na obra, favor providenciar a regularização, visando evitar acessos a obra, precavendo possíveis acidentes.
- 2 – Atenção ao tambor fora da obra, favor providenciar a adequação.
- 3 – Caçamba da obra sem tela de proteção, favor providenciar a regularização.
- 4 – Caixa de energia aberta, favor providenciar a regularização, visando evitar acidentes elétricos.
- 5 – Recomendamos que madeiras e tubulações sejam armazenadas em um suporte elevado do solo, afim de evitar um local de proliferação de animais peçonhentos.
- 6 – Providenciar a roçagem do mato alto presente na obra, visando evitar um local de proliferação de animais peçonhentos.
