## ORIENTAÇÃO DE OBRA: Quadra A - Lote 03

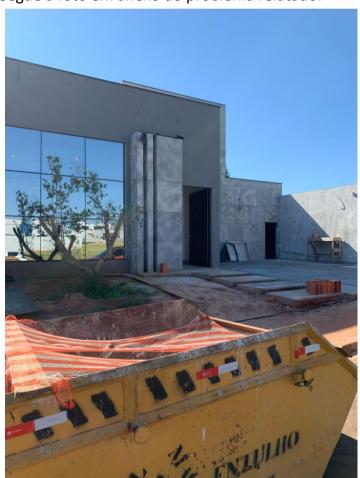
Identificamos conforme fotografia abaixo, a seguinte irregularidade em desacordo com as especificações estatutárias a saber:

Segue a foto em anexo do problema relatado.

1- Providenciar a colocação da tela de proteção em todo o perímetro da obra, afim de evitar acessos, precavendo possíveis acidentes.

**Observação:** Visita realizada em 28/02/25, prazo para adequação de 48hs a partir do recebimento desta orientação. Caso a situação relatada acima esteja regularizada, favor desconsiderar a orientação e seguir o andamento da obra.
