ORIENTAÇÃO DE OBRA: QUADRA 05 – LOTE 17

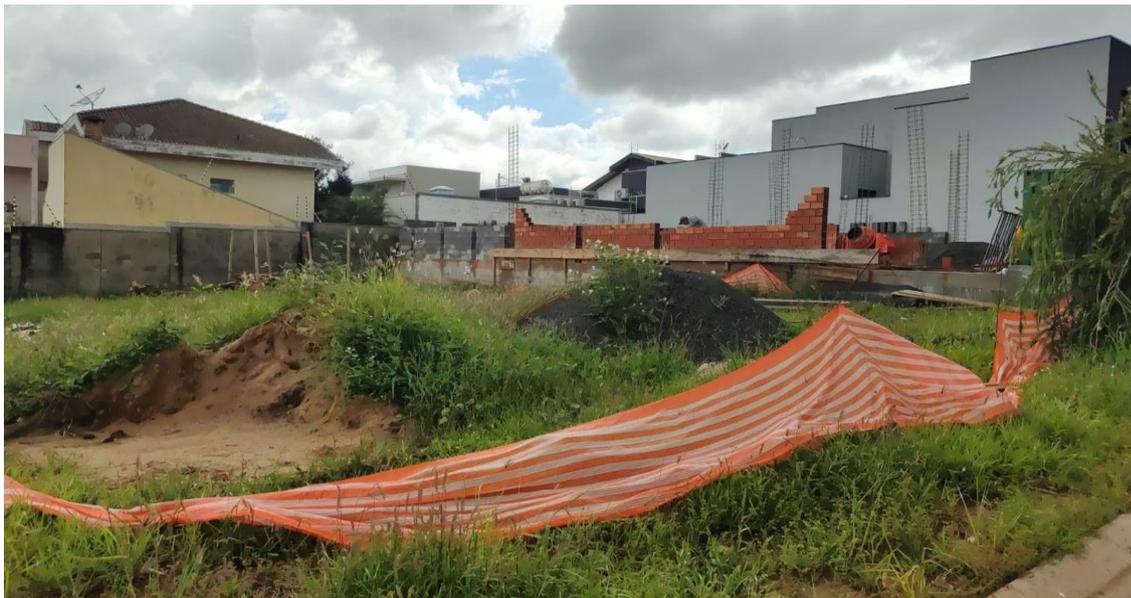
1 – Providenciar o ajuste de tela de proteção no lote de apoio que está sendo utilizado pelo lote a frente, a mesma se encontra caída, logo prover esse ajuste visando evitar acessos a obra e precaver possíveis acidentes.

Observação: Visita realizada em 29/01/25, prazo para adequação de **48h** a partir do recebimento desta orientação. Caso a situação relatada acima estiver regularizada, favor desconsiderar a orientação e seguir o andamento da obra.
