ORIENTAÇÃO DE OBRA: Quadra 14 - Lote 01

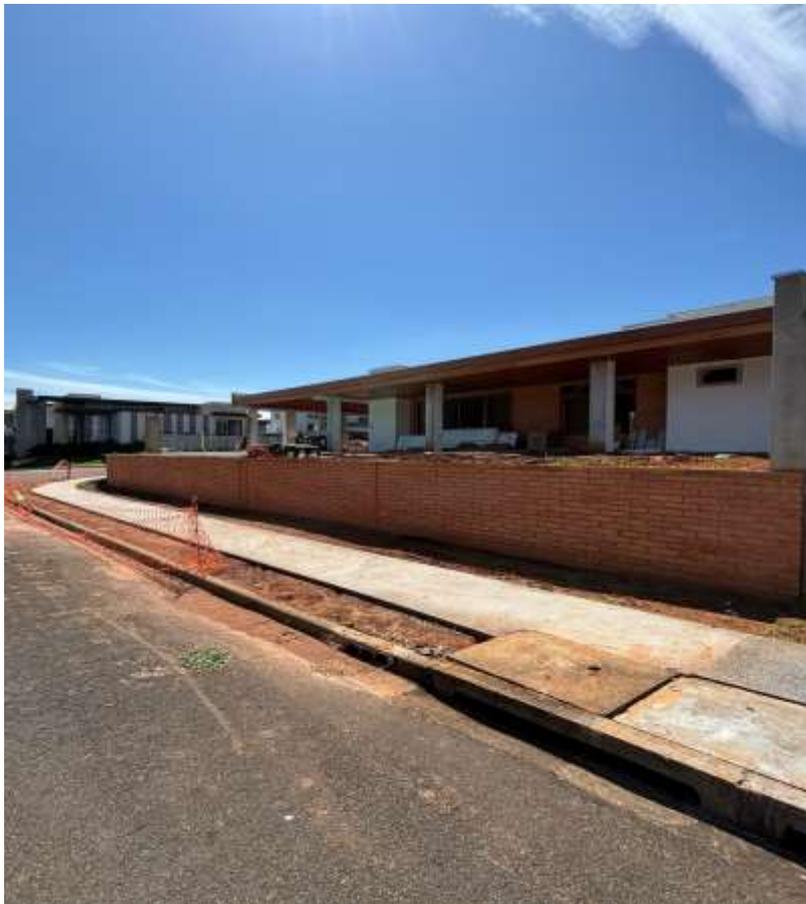
Identificamos conforme fotografia abaixo, a seguinte irregularidade em desacordo com as especificações estatutárias a saber:

Segue a foto em anexo do problema relatado.

1 – Providenciar a colocação da tela de proteção em todo o perímetro da obra, afim de impedir o acesso a obra, evitando assim possíveis acidentes.

Observação: Visita realizada em 19/02/25, prazo para adequação de 48hs a partir do recebimento desta orientação. Caso a situação relatada acima esteja regularizada, favor desconsiderar a orientação e seguir o andamento da obra.
