## ORIENTAÇÃO DE OBRA: Quadra A – Lote 09

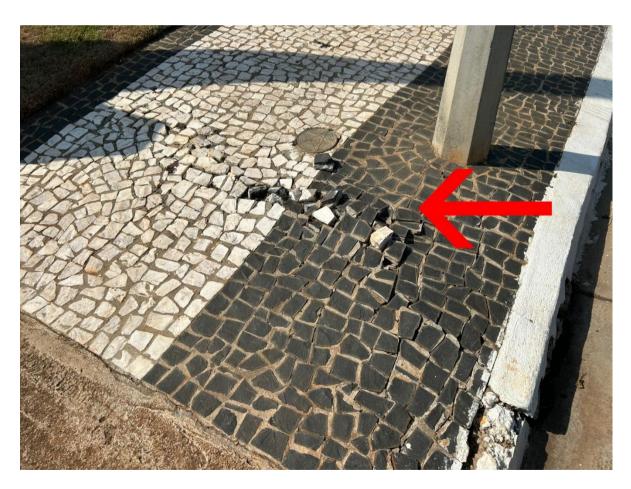
Identificamos conforme fotografia abaixo, a seguinte irregularidade em desacordo com as especificações estatutárias a saber:

1 — Providenciar a regularização da calçada que se encontra danificada, visando evitar acidentes com pedestres.

**Observação:** Visita realizada em 30/09/24, prazo para adequação de **48h** a partir do recebimento desta orientação. Caso a situação relatada acima esteja regularizada, favor desconsiderar a orientação e seguir o andamento da obra.
