### **ORIENTAÇÃO DE OBRA: Quadra L - Lote 20**

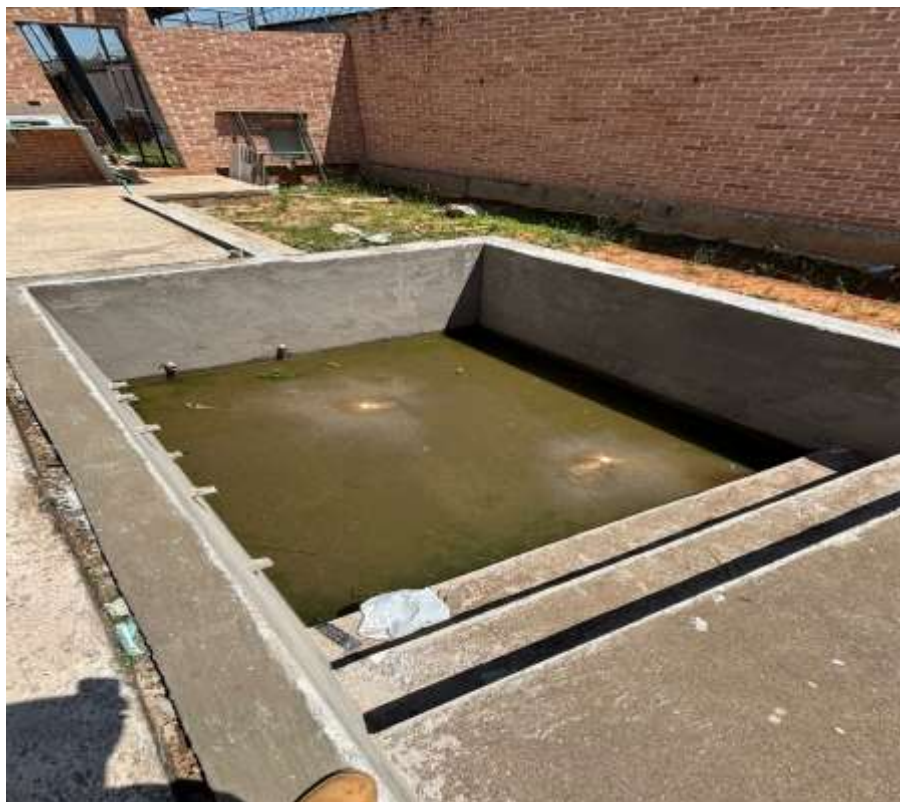
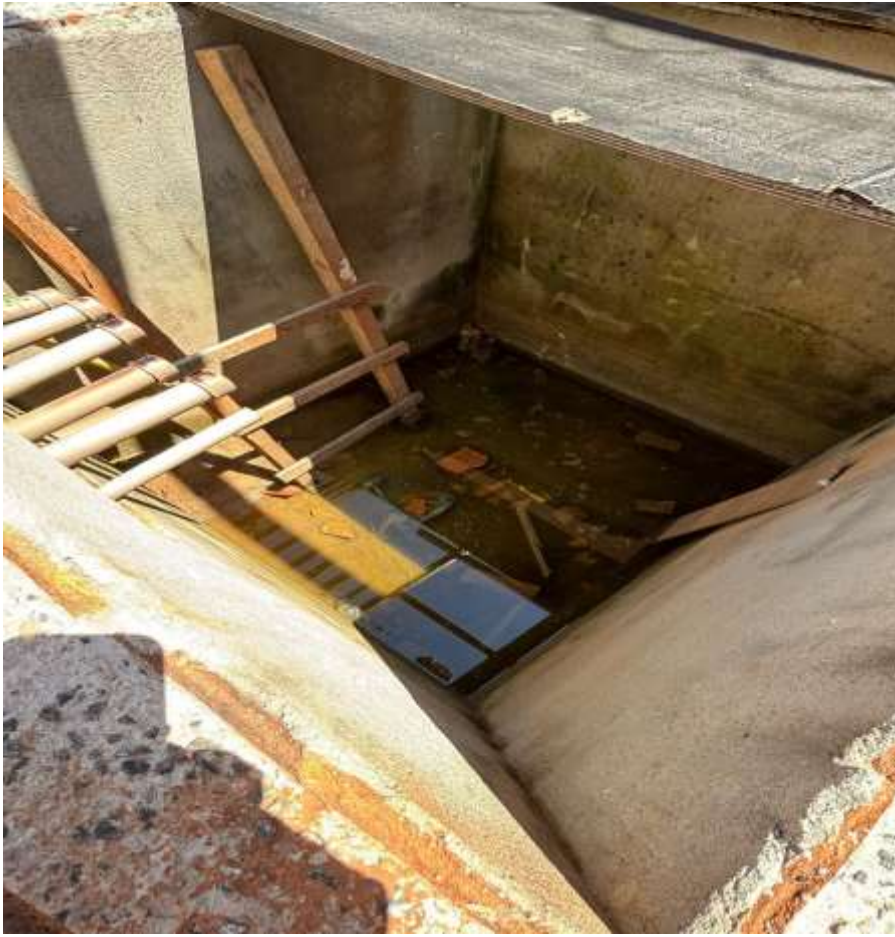
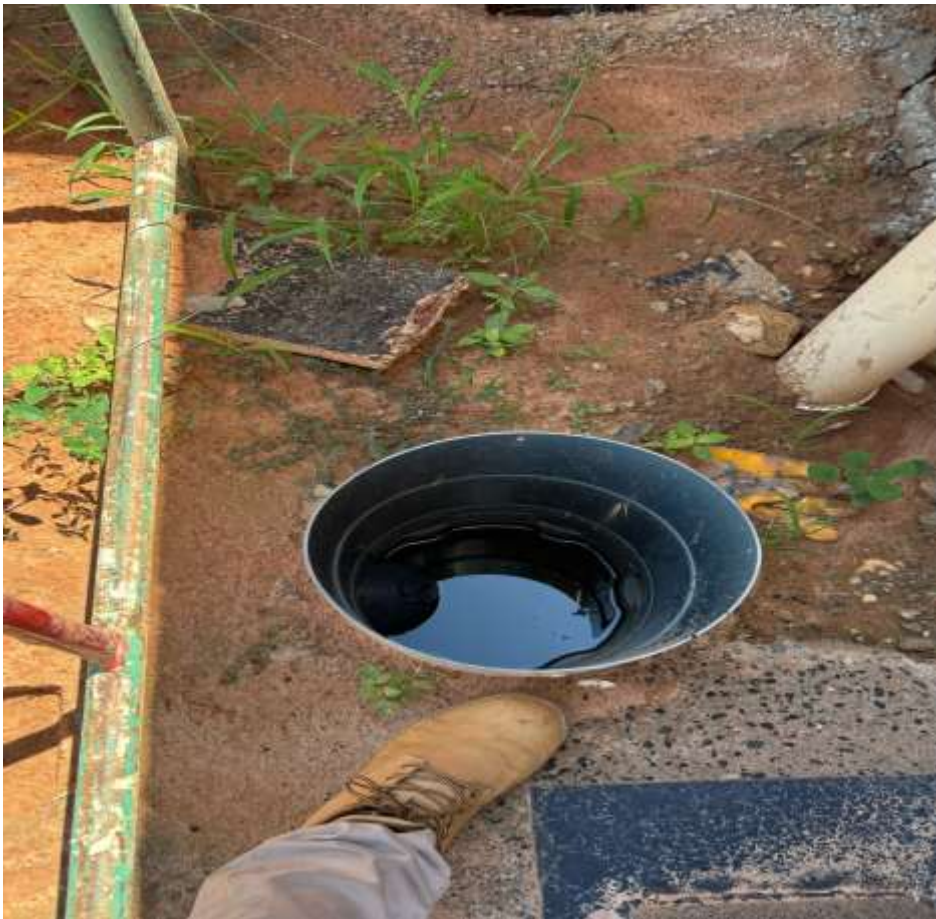
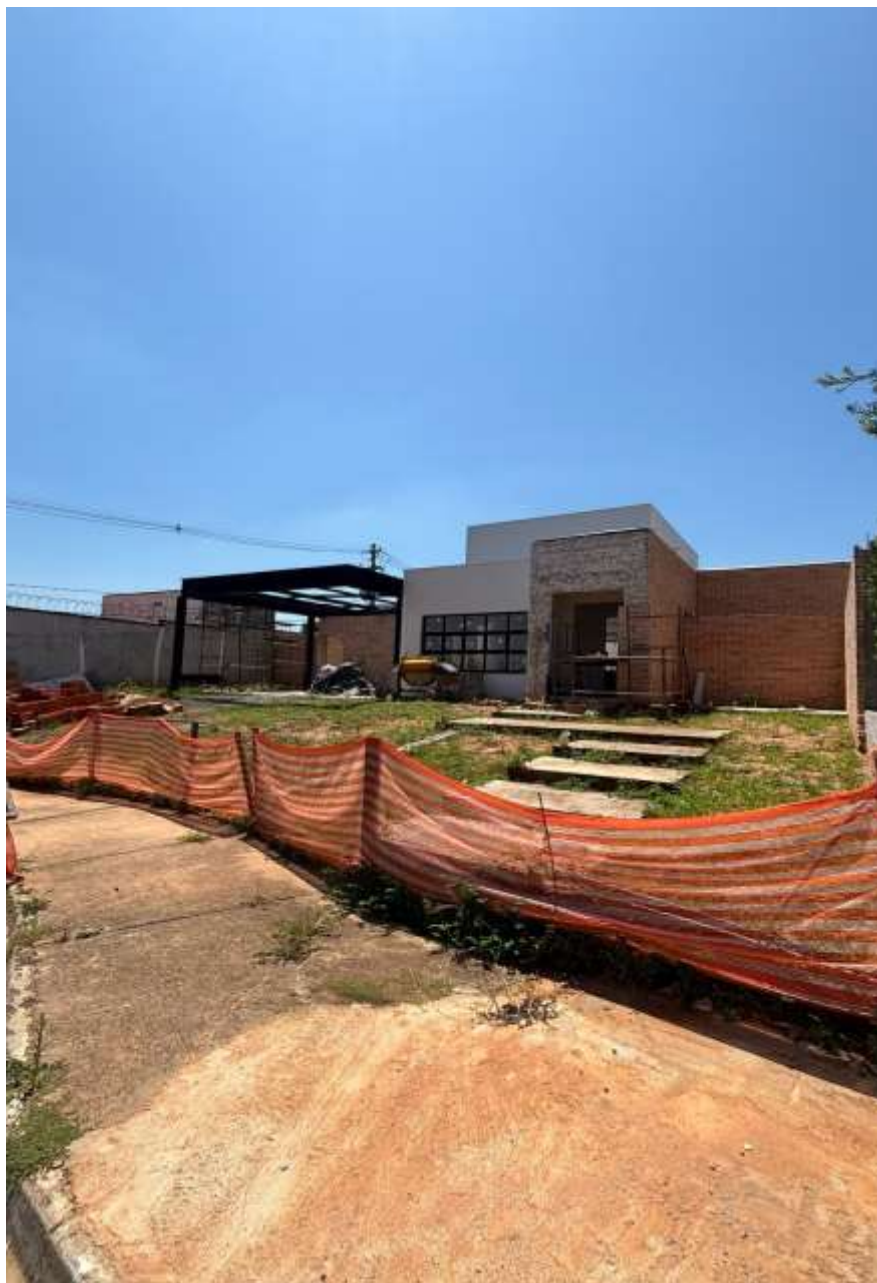
- 1- **Atenção** piscina e casa de máquina com água parada, local propício para a proliferação de mosquitos da dengue, favor providenciar a adequação com cloro ou a remoção completa da água.
- 2- Providenciar com urgência a tampa para fechamento da caixa de inspeção, para que a água pluvial não vá para o esgoto.
- 3- Obra sem identificação de responsável técnico, favor providenciar a fixação da placa com a identificação do responsável técnico pela obra.
