ORIENTAÇÃO DE OBRA: Quadra 13 - Lote 10

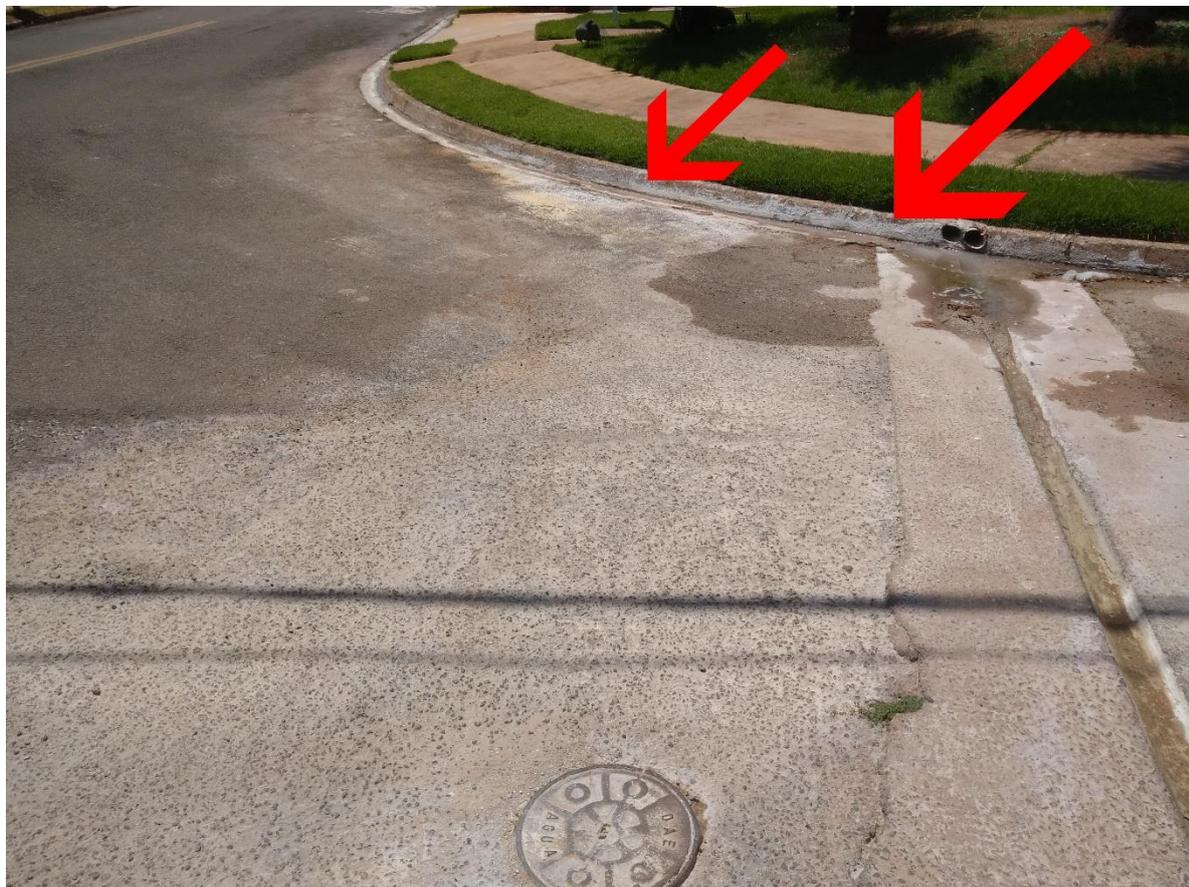
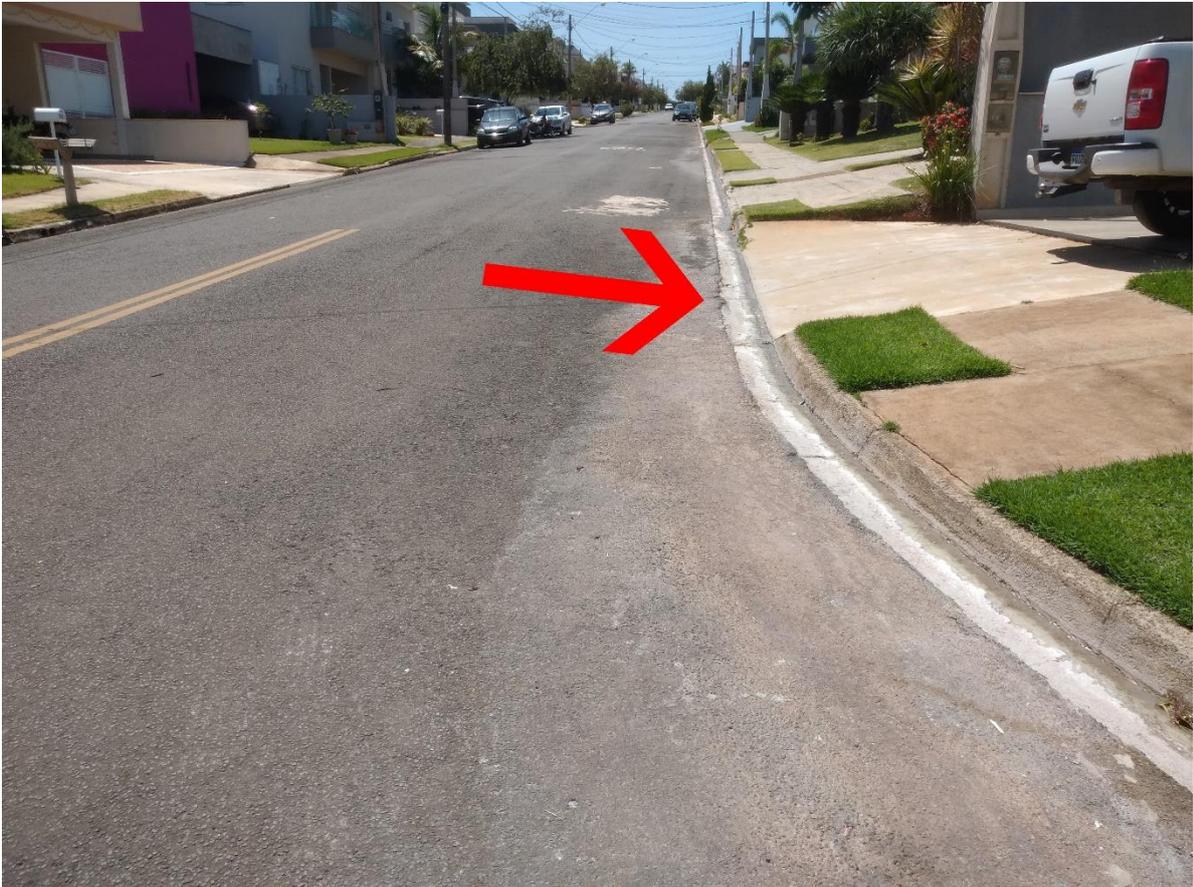
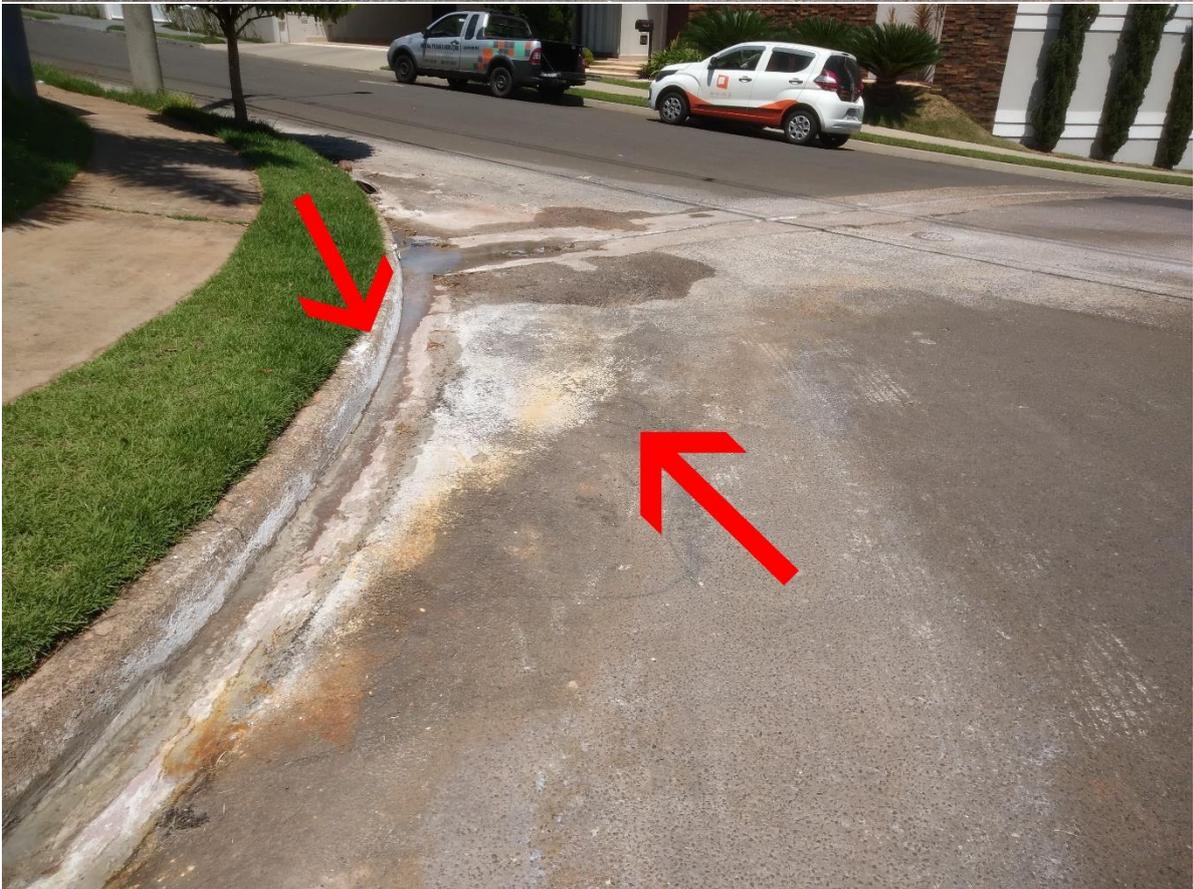
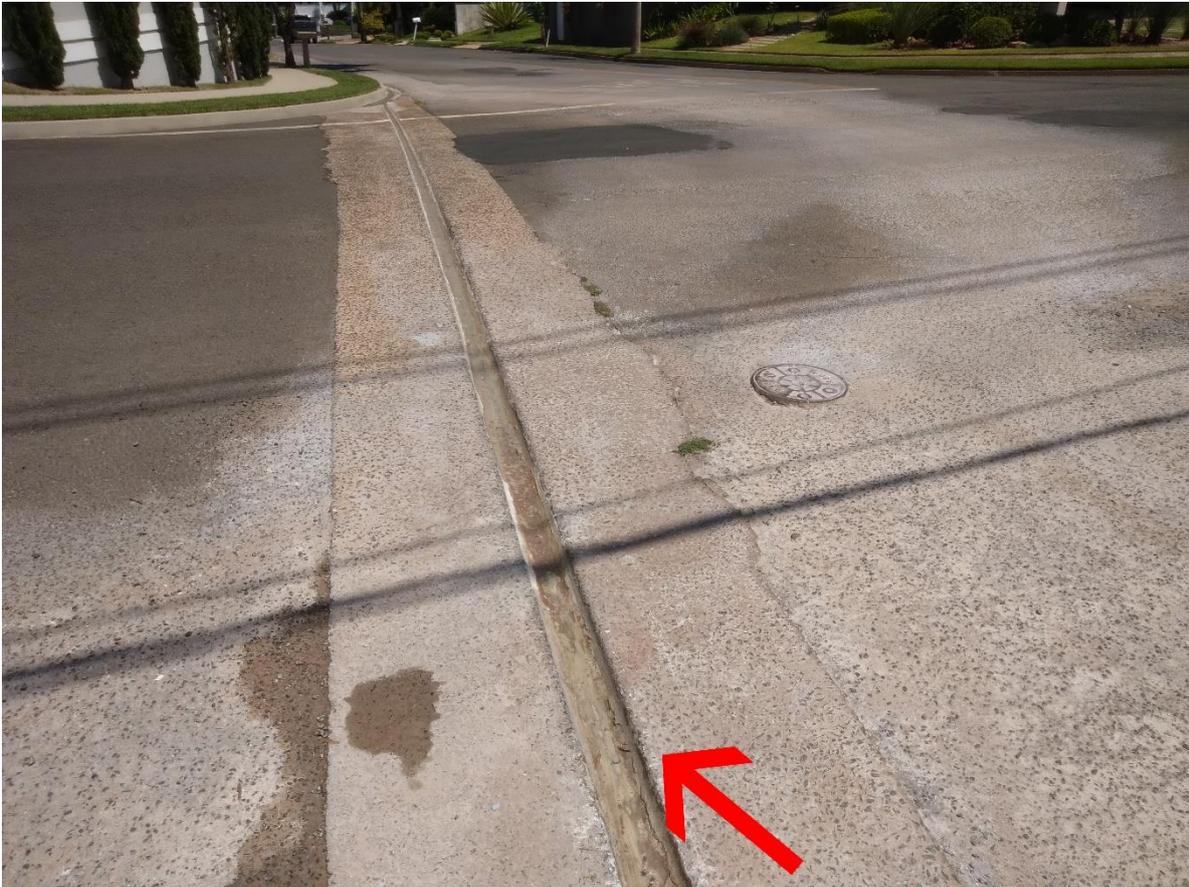
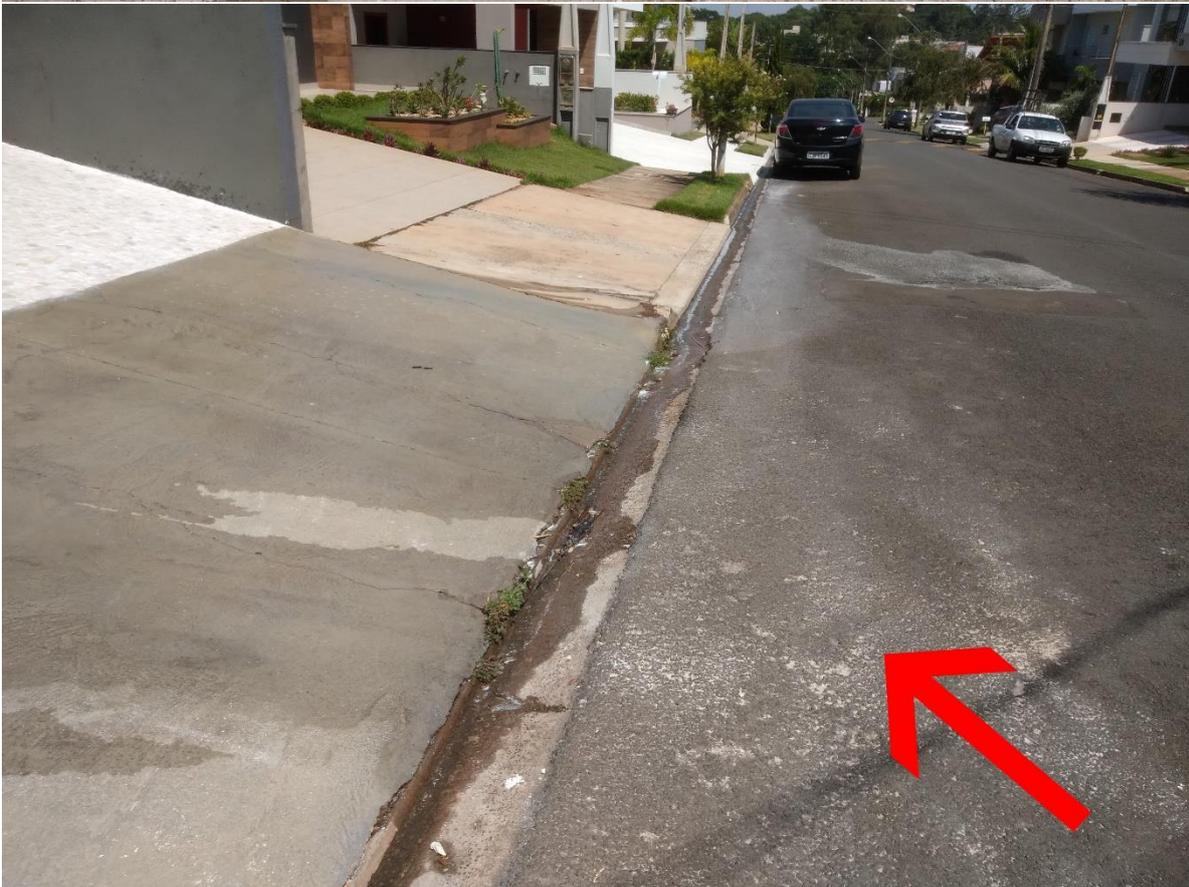
Identificamos conforme fotografia abaixo, a seguinte irregularidade em desacordo com as especificações estatutárias a saber:

Segue a foto em anexo do problema relatado.

1 – Providenciar uma limpeza urgente na via e guias, onde houve o escoamento de água suja e resíduos do serviço executado.

Observação: Visita realizada em 27/11/24, prazo para adequação de **48h** a partir do recebimento desta orientação. Caso a situação relatada acima esteja regularizada, favor desconsiderar a orientação e seguir o andamento da obra.
