ORIENTAÇÃO DE OBRA: Quadra J – Lote 08

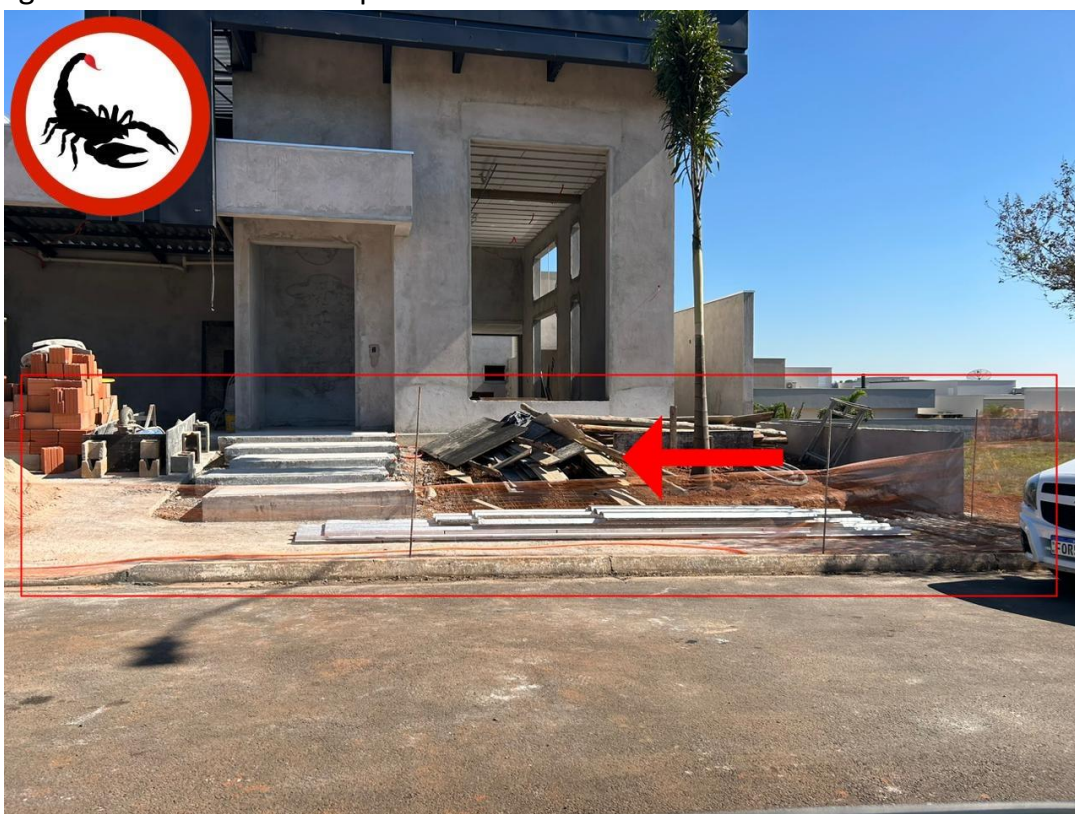
1 – Atenção a tela de proteção fora do padrão estipulado pelo residencial, favor providenciar a fixação da tela de proteção com ripas de madeiras na lateral, em sim e em baixo para a melhor fixação da tela.

2 – Recomendamos que as madeiras sejam armazenadas em um suporte elevado do solo, visando evitar um local de proliferação de animais peçonhentos.
